Haukåsveien 22C, 4560 VANSE

**Leilighet med praktisk planløsning
og 2 sov. beliggende i 1. etasje!**

Befaringsdato: 07.03.2025 Rapportdato: 12.03.2025 Oppdragsnr.: 20755-1233 Referansenummer: CA6923

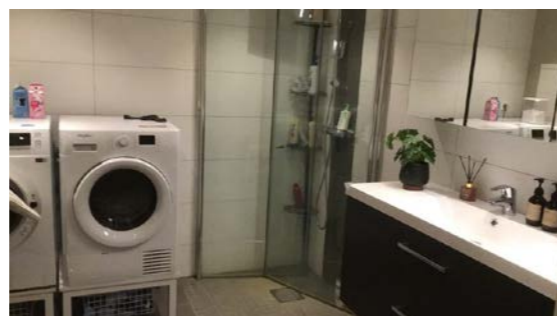
ETASJE > BAD/VASKEROM

Det er fliser på vegger, gulv og malt slett tak, en malt vegg.
Det er montert baderomsinnredning med nedfelt vask, toalett, dusjvegger og opplegg for vaskemaskin.
Det er balansert ventilasjon og vannbåren gulvvarme.

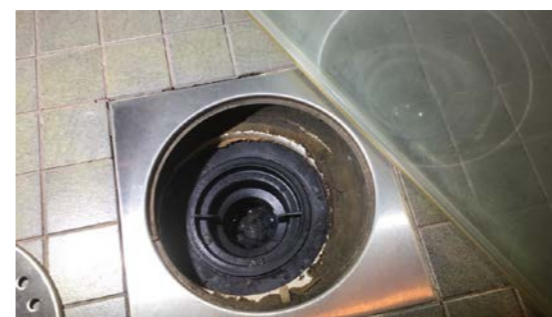
ETASJE > BAD/VASKEROM

Det er plastsluk og synlig sluk mansjett under klemring som tettesjikt

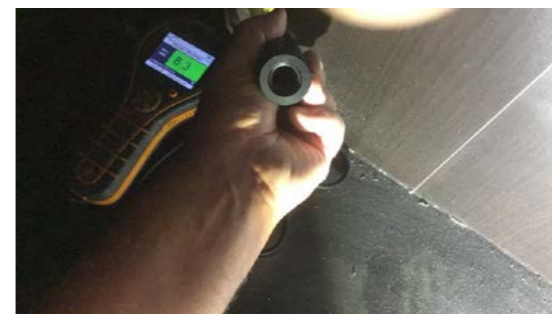
KJØKKEN

Hulltaking utført i soveroms skap bak vannskap
Ikke påvist unormale fuktverdier på kontrollert område. 8,3 vektprosent

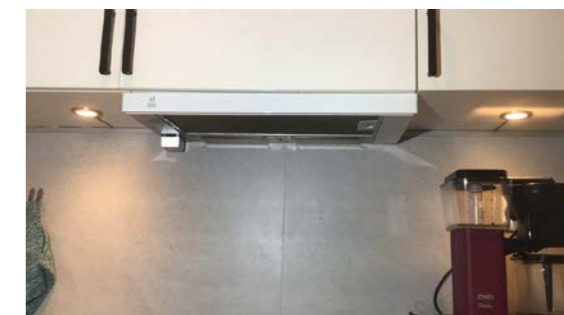
TEKNISKE INSTALLASJONER

Innredning med slette fronter og laminerte benkeplater.
Integrert med komfyr, oppvaskmaskin, induksjonstopp, og kjølfryseskap.
Parkett på gulv og malte slette vegger.
Det ble registrert lekkasjevarsler og komfyrvakt på kjøkkenet.
Kjøkkenet har normal slitasje alder tatt i betrakt

Ventilator med utlufting ut.
Det ble registrert komfyrvakt under kjøkkenventilatoren.

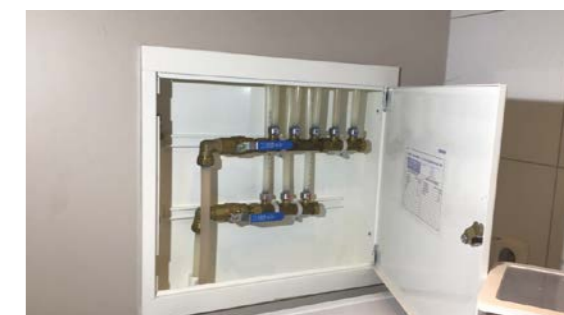
1 TO 1 Avløpsrør

Vannskap med dreneringshull for lekkasje med rør i rør montert i teknisk rom.
Vannmåler i felles bod, stoppekran montert i vannskap.

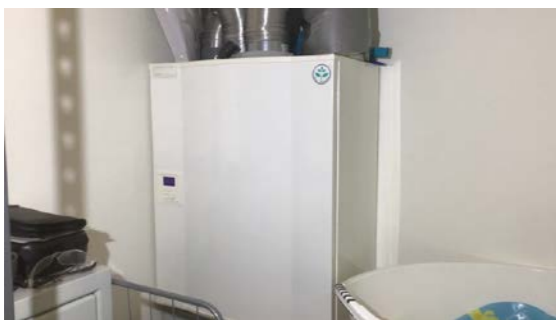
TG 1 Varmtvannstank

Avløpsrør av plast.
Synlige avløpsrør ble besiktiget på bad/vaskerom og kjøkken

Anbefaler videre kontroll av anlegget i henhold til produsentens service og vedlikehold program etter produsentens anvisninger.

Anlegget er ikke kontrollerte av undertegnede.

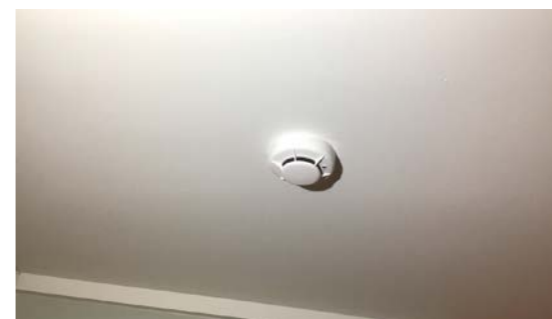
Leiligheten har felles brannvarslings systemer montert i leiligheten. Brannslukningsapparat montert i teknisk bod

1. Er det mangler for brannslukningsutstyr i boligen iht. forskriftskrav på søknadstidspunktet, men minst Byggeforskrift 1985?
Nei
2. Er det skader på brannslukningsutstyr eller er apparatet eldre enn 10 år?
Nei
3. Er det mangler på røykvarsler i boligen iht. forskriftskrav på søknadstidspunktet, men minst Byggeforskrift 1985?
Nei
4. Er det skader på røykvarslere?
Nei
