Else Andersens vei 14, 1960 LØKEN

**Velholdt og pen 3-roms  
endeleilighet fra 2019. Solrik  
balkong og carport. Landlig og  
barnevennlig.**

# Tilstandsrapport

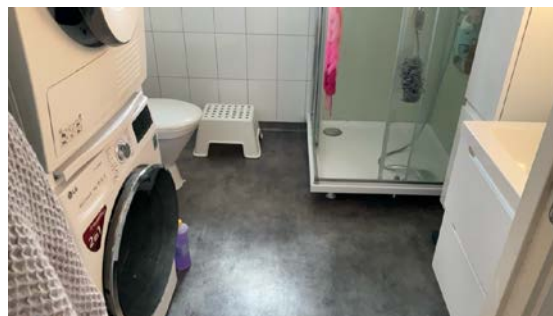
### 2. ETASJE > BAD/WC/VASKEROM

Baderommet har standard fra byggeåret.  
Det er ikke fremlagt noe dokumentasjon på våtrommet og bygningen  
har ikke ferdigattest.

- Det er vindu/dør med ikke fuktbestandige materialer i våtsonen (ved vask, dusj, badekar, osv.), løsningen eller byggematerialet er uegnet. Vinduet er nær dusjen og servantskapet er nær døren (våtsoner).

- Uegnede materialer må fuktbeskyttes/utskiftes.

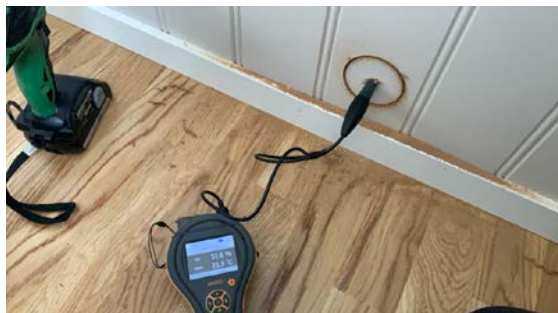
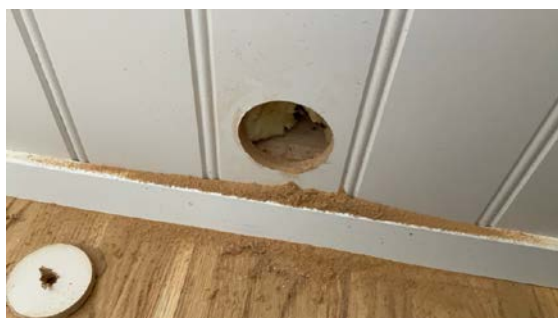
### TG 0 Tilliggende konstruksjoner våtrom

Hulltaking er foretatt uten å påvise unormale forhold.  
Hulltaking ble foretatt i vegg fra soverom mot våt sone bad.  
Det ble målt relativ luftfuktighet i vegg og det ble gjort visuell inspeksjon.  
Det ble ved målinger og visuell inspeksjon ikke påvist tegn på fuktskader.

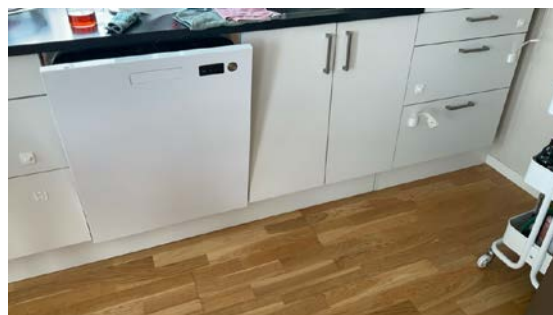
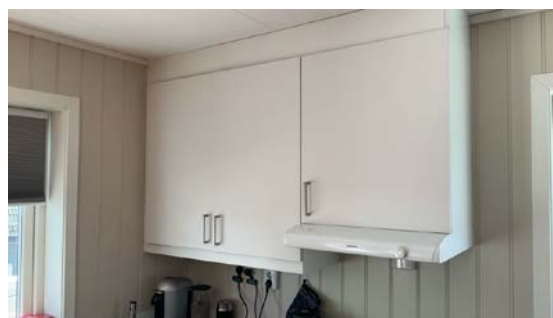
## 2. ETASJE > KJØKKEN

- Det er påvist at overflater har noe skader.

Det er fuktskade/svelleskade på panelplater på vegg over oppvaskkum.

- Overflater må utbedres eller skiftes.

Panelplatene på vegg ved komfyr og oppvaskkum må fuktbeskyttes.

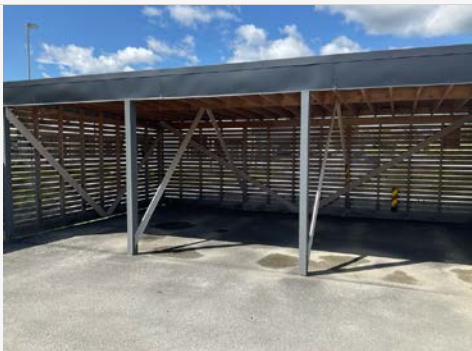
### Carport

Biloppstillingsplass.
