Bringebærveien 28, 1940 BJØRKELANGEN

**Flott halvpart av tomannsbolig fra 2018. Takterrasse, panoramautsikt og høy standard. Rolig område, tett på naturen.**

# Tilstandsrapport

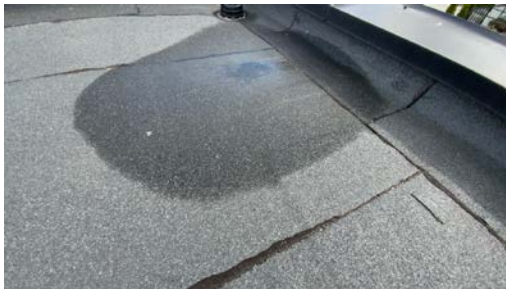
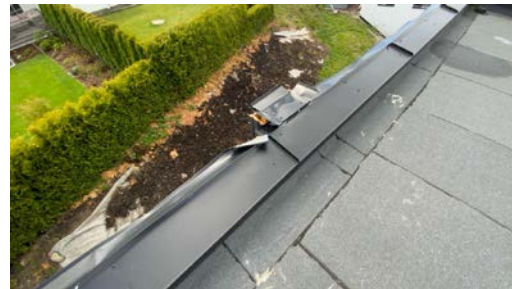
**Vurdering av avvik:**  
• Det er registrert vannansamlinger på taktekkingen.

For tak med asfalt takbelegg og takfolier, kreves en minimumshelning på 1:40. Dette er for å sikre at vann effektivt ledes bort fra taket og ikke forårsaker skader på bygningskonstruksjonen over tid. Se øvrig vurdering under nedløp, beslag.

**Konsekvens/tiltak**  
• Lokal utbedring må utføres.

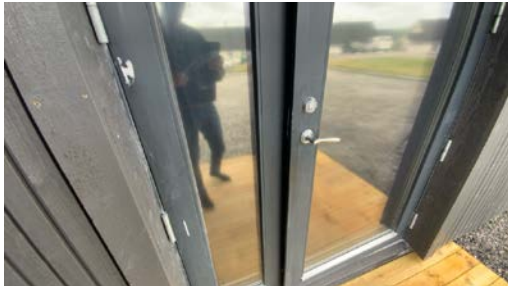
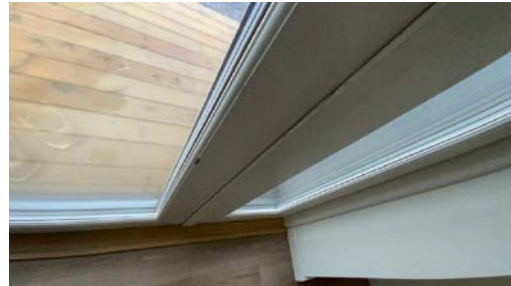
### Vurdering av avvik:

- Karmene i dører er værslitte utvendig og det er sprekker i treverket.

Noe skade på innvendig dørkarm og noe slitasje av utvendig maling på dør.

- Det må foretas lokal utbedring.

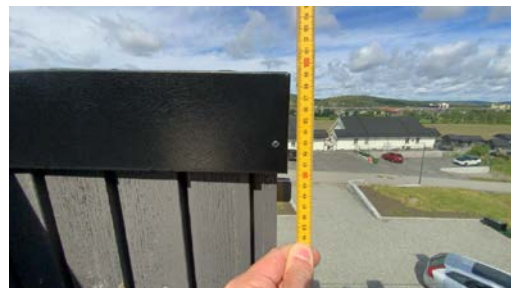
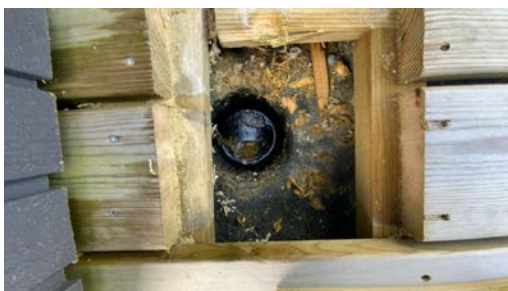
### Vurdering av avvik:

- Rekkverket er for lavt i forhold til dagens krav til rekkverkshøyder.
- Balkong/terrasse ligger over innredede boligrom, usikker konstruksjon. Konstruksjonsutforming gir økt fare for skader.

- Andre tiltak:
- Rekkverkshøyde må endres for å tilfredsstille krav på byggemeldingstidspunktet.

Det må etableres luke i trespaltegulv for tilkomst til gulvsluk. Ved lav høyde på rekkverk øker risikoen for fallulykker betydelig, spesielt for barn, eldre og personer med nedsatt bevegelighet.

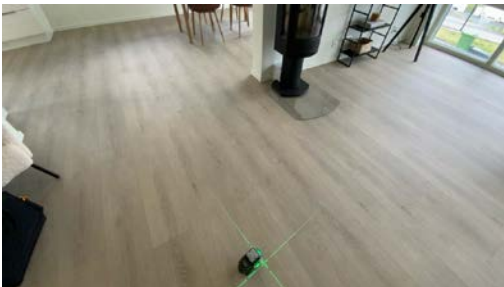
#### Vurdering av avvik:

- Det er målt høydeforskjell på mellom 15-30 mm gjennom hele rommet. Tilstandsgrad 2 gis med bakgrunn i standardens krav til godkjente måleavvik.

- For å få tilstandsgrad 0 eller 1 må høydeforskjeller rettes opp. Det vil imidlertid sjelden være økonomisk rasjonelt som et enkeltstående tiltak i en bolig som dette. Dersom boligen en gang skal renoveres, kan man vurdere slike tiltak.

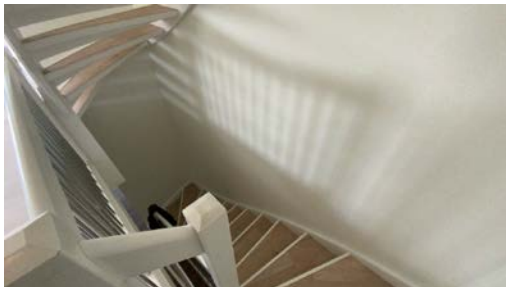
**Vurdering av avvik:**

- Håndløper må monteres på vegg for å tilfredsstille krav på byggetidspunktet.

Håndløper må etableres for å unngå fallskader.

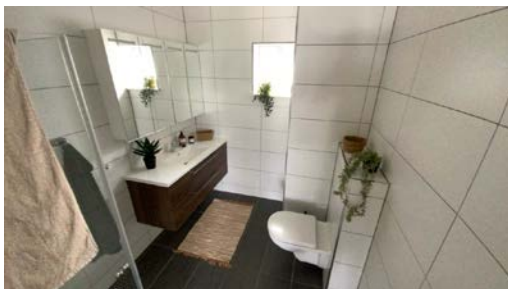
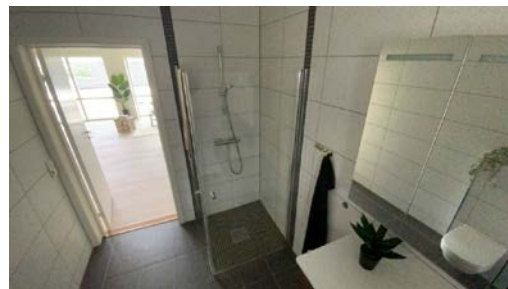
## 1. ETASJE > BAD

### TG 1 Overflater vegger og himling

#### Vurdering av avvik:

- Det er påvist at noen fliser har bom (hulrom under).
- Det er påvist avvik i fallforhold til sluk i forhold til krav i forskrift på byggetidspunktet.

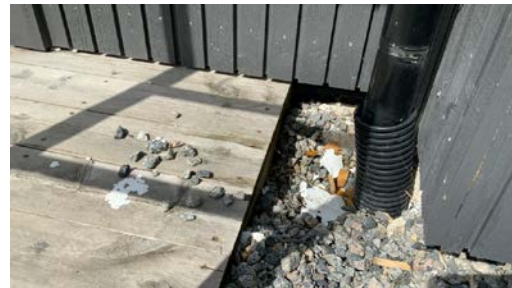
## TG 2 Fuktsikring og drenering

- Det mangler, eller på grunn av alder er det sannsynlig at det mangler, utvendig fuktsikring av grunnmuren ved kjeller/underetasje.

Det er påvist noe fukt i innvendig bod i garasjen på ytterhjørne.

Det må graves opp og nærmere undersøkelser må utføres for å finne avviket og årsaken til fukt i boden. Det er satt inn styrt mekanisk vifte for å bedre på høy fuktighet i boden
