Markveien 38B, 0554 OSLO

# Tilstandsrapport

# Andelsnummer 3

Befaringsdato: 15.08.2025

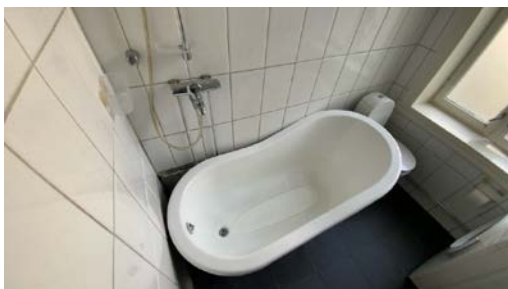
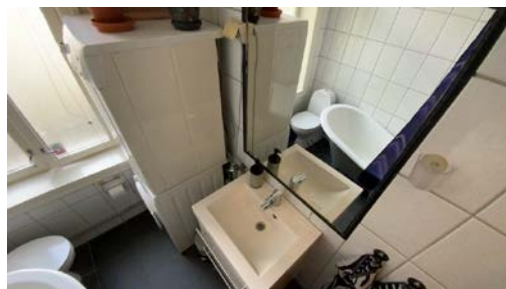
- Det er avvik:

Det er ingen konsekvens med tanke på funksjonen av gulvet. Det anbefales at etterfuges med fugemasse der dette ikke tilfredsstillende.

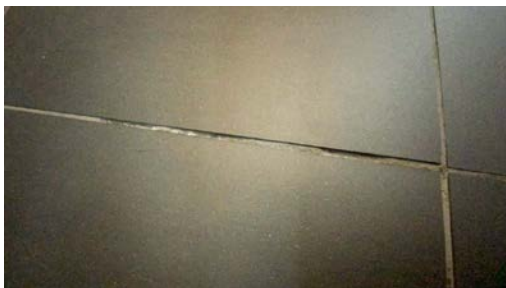
- Det er påvist mangelfull/feil utførelse rundt rørgjennomføringer e.l. som gir fare for fukt i konstruksjonen i våtsone.
- Det er rundt sluk påvist en ikke-fagmessig utførelse av membran/tettesjikt/klemring.
- Mer enn halvparten av forventet brukstid er passert på membranløsningen.

- Det er viktig å merke seg at levetiden til en membran varierer basert på kvalitet, installasjon og bruk. Eldre membraner kan bli sprø og sprekke opp, noe som fører til at de mister sin vanntettende funksjon. Dette kan resultere i vannlekkasjer gjennom vegger og gulv og fuktskader.
- Konsekvensene av ikke-fagmessig utførelse rundt sluk og klemring på våtrom kan medføre lekkasjer og fuktskader.
- Usikker løsning rundt klemring gir økt risiko for at vann kan trenge ned mellom membranen og sluket. Dette kan føre til lekkasje og fuktskader i underliggende konstruksjoner over tid.

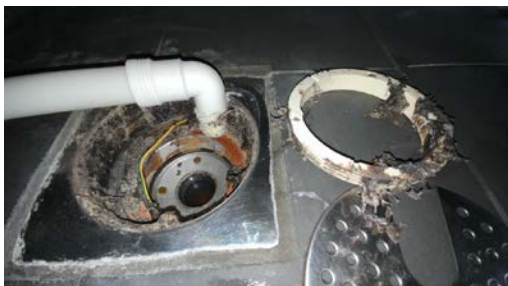
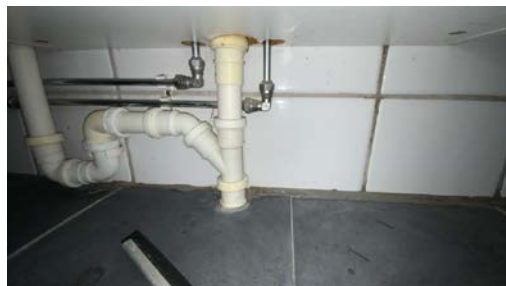
## 2. ETASJE > BAD

- Det er påvist skader på innredning.

Det er noe svelling nederst på sidevegg avv skap. Noe riss nede i servant.

- Riss er vanligvis overfladiske skader i servantens overflate eller glasur. Konsekvensene av riss er hovedsakelig kosmetiske.
- Dersom avvik ikke utbedres er det fare for videre skadeutvikling.

Det anbefales å dusje i kabinett eller lokal utbedring for membran i sluk og rørgjennomføringer for gulv og vegg. Ut fra badets alder og datidens membran for vegger, anbefales en renovering av badet.

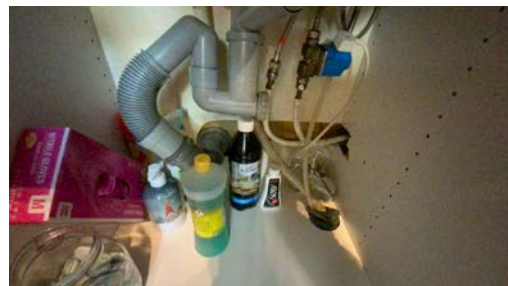
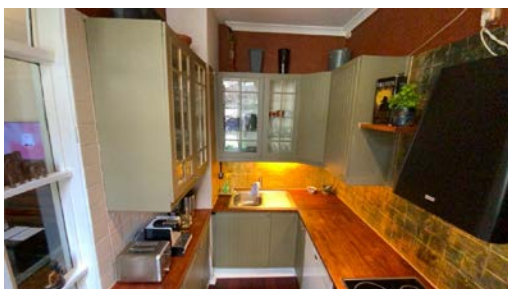
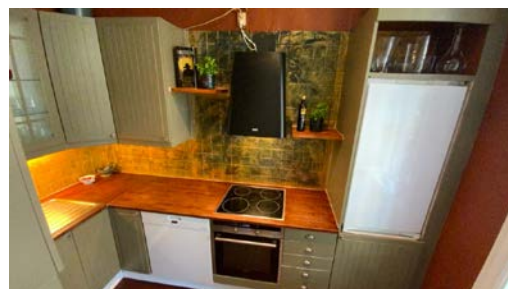
- Det er påvist skader på overflater/kjøkkeninnredning utover normal slitasjegrad.

Innredningen vurderes å ha tiltenkt funksjon ut fra alder. Lokal utbedring eller utskifting for å lukke avvik må regnes med ut fra ønsket standard til dagens forventning. Det anbefales å etablere fast kontakt til vannstopper i benk, som sikkerhet mot vannlekkasje.
