Nøkkelinformasjon

Flott rekkehus over to etasjer | To bad | God standard | Terrasse og hage | P-plass i garasje | Ingen dokumentavgift.

Tilstandsrapport

Rekkehus

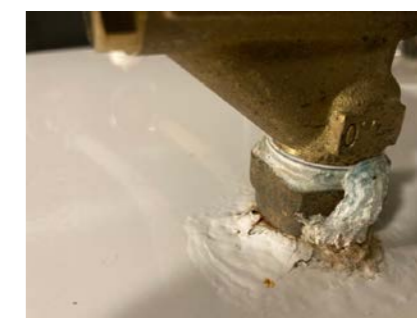
Irr på kobling, varmtvannsbereider

- Det bør etableres tilfredsstillende el-tilkobling etter gjeldende forskrift.
- Det er ikke behov for utbedringstiltak siden tanken fungerer i dag, men ut ifra alder kan skader plutselig oppstå på eldre tanker.
