Svandalsveien 1690, 9385 SKALAND

**Vedlikeholdt hytte med nausttomt  
like ved Ytre Svanvatn,  
naturskjønn beliggenhet med  
nærhet til fjell og vann.**

# Tilstandsrapport - NS 3600

Gnr: 343 Bnr: 7

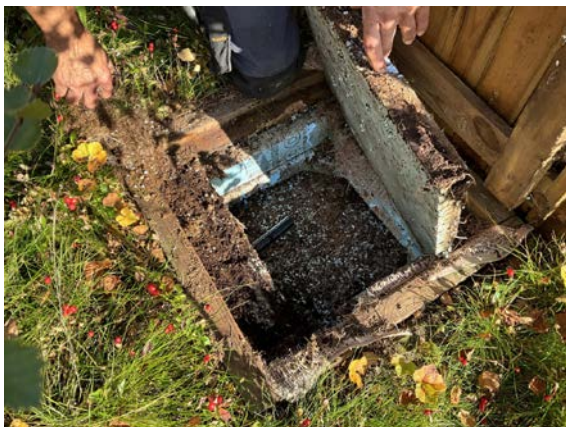
Uten dokumentasjon er det vanskelig å vurdere om systemet er fagmessig utført og om det fungerer som det skal. Dette kan medføre risiko for lekkasjer, fuktskader eller forurensning.

Det er installert et eget gråvannssystem, men det foreligger ingen dokumentasjon på utførelse, godkjenning eller vedlikehold.

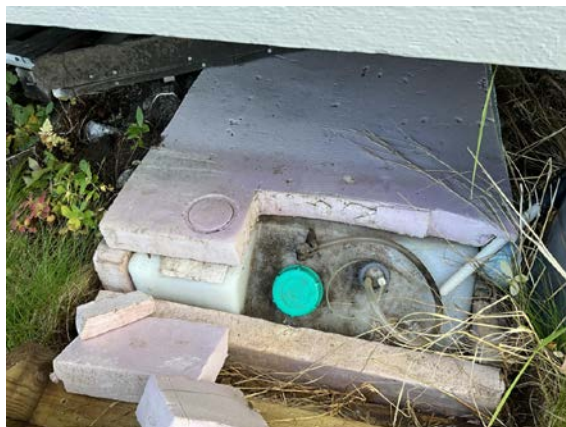
Foreligger ingen dokumentasjon på Summin oljetank fra Nopro på 175 liter.

Skaft dokumentasjon fra tidligere eiere eller leverandør hvis mulig.  
Få tanken kontrollert og eventuelt godkjent av fagperson.  
Etabler rutiner for jevnlig vedlikehold og dokumentasjon.

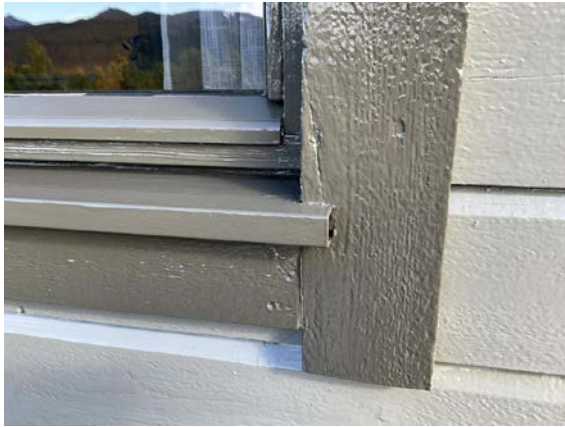
Feil avslutning og manglende oppbrett kan føre til vanninntrenging og fuktskader.  
Ubehandlet innside av vindu kan gi redusert levetid og risiko for råde.

Feil avslutning av kledning mot beslag. Ikke anbefalte detaljer.  
Manglende oppbrett i ender av beslag.

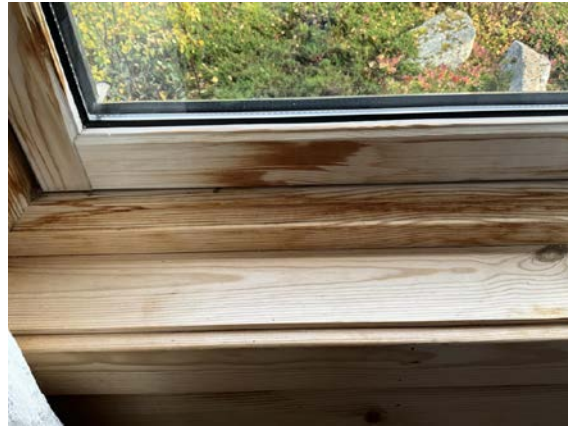
Vinduet er ikke behandlet på innsiden.

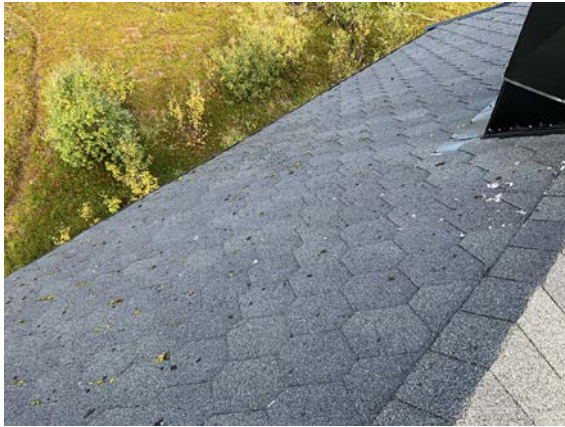
Redusert levetid på taket og økt risiko for lekkasjer.  
Mose og alger kan holde på fuktighet og skade takmaterialet over tid.

Slitasje eller aldring av takbelegg.  
Alge- eller mosevekst på takflaten.

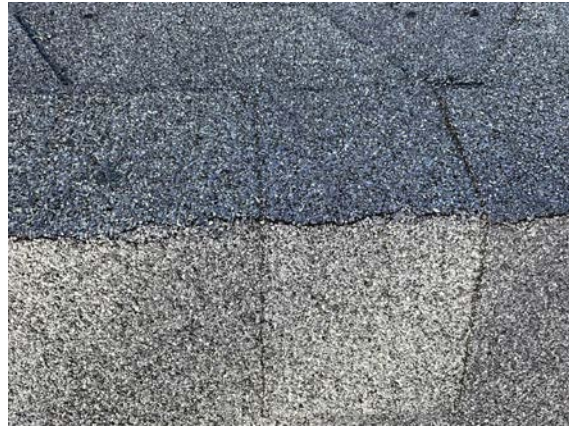
Slitasje eller aldring av takbelegg.

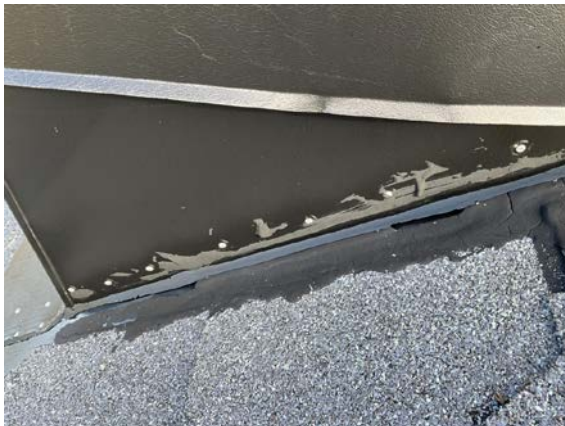
Sprekk eller riss i fuge rundt pipehatt.

Kan føre til vanninntrenging og fuktskader i takkonstruksjonen.

Fugen bør utbedres med egnet tettemateriale for å hindre videre skade.

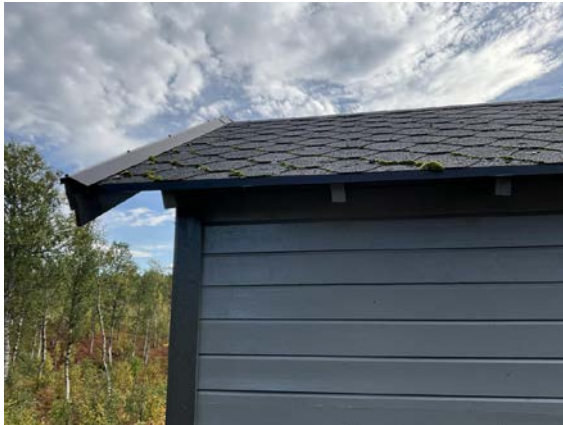
Det kan oppstå noe fuktsprut på kledningen ved kraftig regn, men den gode avstanden til terreng og type terreng reduserer risikoen.

Mose på taket kan føre til fukt og redusert levetid på tekkingen.

Uthuset har ikke takrenner.

Ingen umiddelbare tiltak nødvendig, men det kan vurderes å montere takrenner for ekstra beskyttelse av kledningen over tid.  
Fjerne mose fra taket for å hindre fuktskader.
