Øybekkveien 43, 7882 NORDLI

**Flott beliggende fritidseiendom  
ved Sandsjøen. I 2 soverom I  
Bilveg frem I Strøm I Kort veg til  
Sverige.**

Befaringsdato: 20.08.2025

Foretak: Lierne takst & Eiendomsservice AS

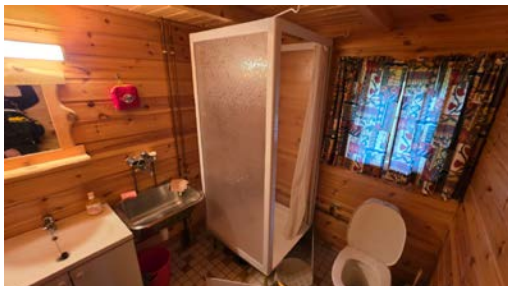
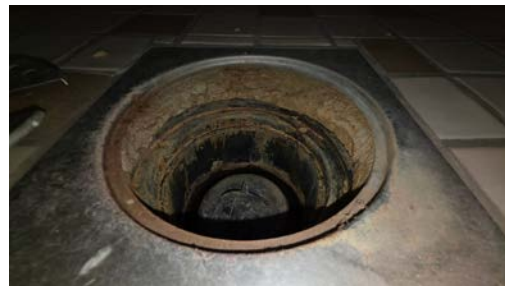
- Dusjkabinett
- Gulvmontert toalett
- Utslagsvask i rustfritt stål
- Varmekabler på gulv.

Våtrommet er ikke bygget i tråd med dagens krav (TEK17) til fuktsikring. I 1990 var det ikke et krav om kontinuerlig membran bak veggplater på våtrom, og fukt vil derfor kunne trenge inn i veggkonstruksjonen. Trepanel er et fuktfølsomt materiale som lett kan trekke til seg fukt, noe som øker risikoen for råte- og muggsopp-skader bak overflatene.

Manglende dokumentasjon for utførelse av fuktsikring (som ville vært nødvendig i dag) og materialbruken (trepanel) gjør at det er en betydelig risiko for at det er skjulte fuktskader i konstruksjonen. Slike skader vil ikke være synlige under en enkel visuell befaring.

Utette våtrom kan forårsake fuktskader på tilleggende konstruksjoner.

**Kostnadsestimat: 100 000 - 300 000**

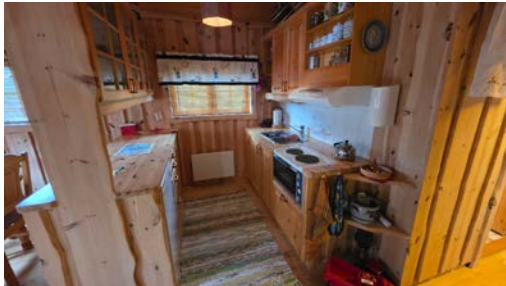
## ETASJE > KJØKKEN

Innredningen har nedfelt kjøkkenservant, liten komfyr med to kokesoner og et mindre kjøleskap under benkeplate. Mekanisk avtrekk over kokesone med kullfilter.
