Fredrik Stangs vei 5, 5063 BERGEN

**Lys & luftig 2-roms eierleilighet  
med to parkeringsplasser. Solrike  
uteområder. Peis. Like v/Bybanen  
(Linje1&2) & HVL!**

# Tilstandsrapport

## BOLIGBYGG MED FLERE BOENHETER

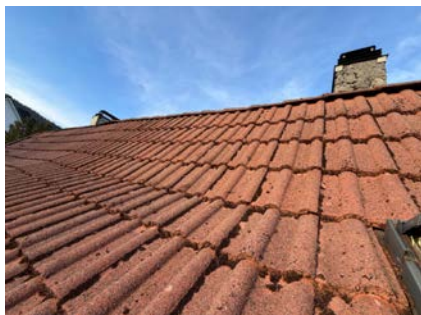
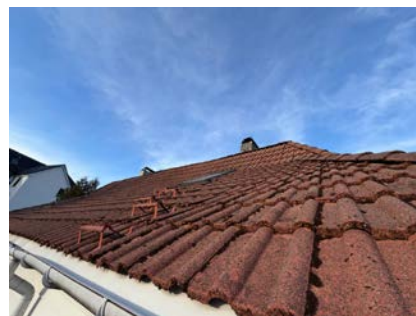
Overvåk tilstanden jevnlig. For å få tilstandsgrad 0 eller 1 må tekingen skiftes ut.

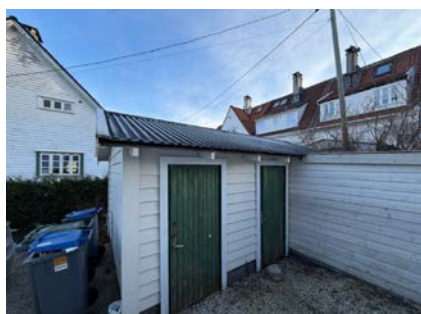
Leiligheten disponerer en utvendig bod oppmålt til ca 10m2. Dører i boden må skiftes. Tilleggsbygg som boder og garasjer skal ikke tilstandsvurders.
