Linåkerveien 2, 1930 AURSKOG

**Pen, praktisk 2-roms selveier i  
hjertet av sentrum, med  
garasjeplass, heisadkomst,  
balkong og nærhet til alt.**

# Tilstandsrapport

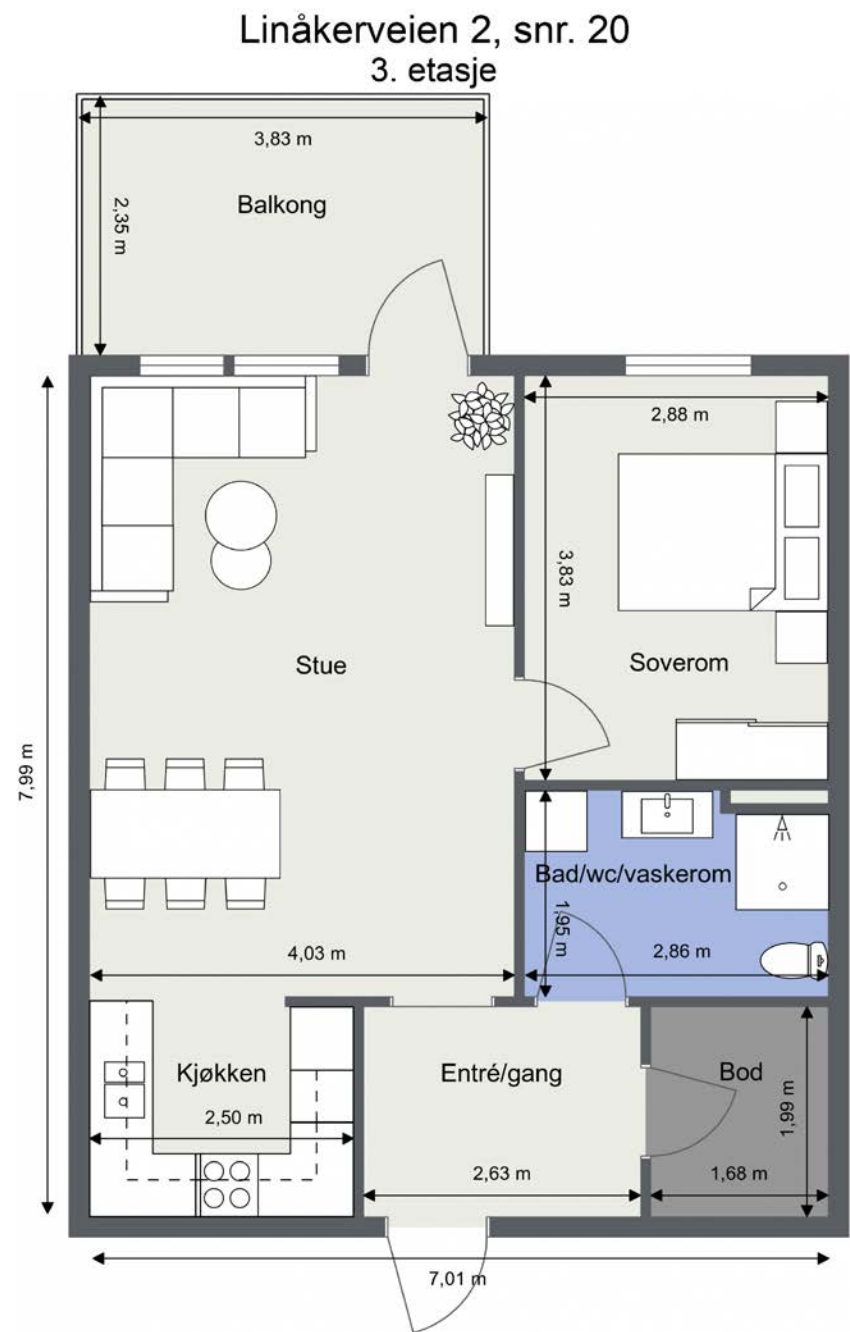
3. etasje

Planskissen er en illustrasjon av boligens planløsning og kan avvike fra boligen.  
Takstingeniør MNT Petter Larsen. larsen@takstpartner.no

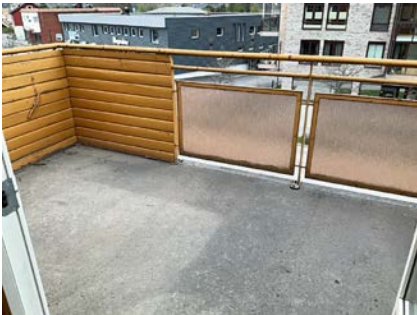
**Vurdering av avvik:**  
• Det er avvik:  
Rekkverket har en del slitasje med malingsflass og rust.  
Trebordkledningen har værslitasje, er oppsprukken og har stedvis råteskader.

**Konsekvens/tiltak**  
• Tiltak:

Det bør gjøres vedlikehold og utskifting for å lukke avviket.

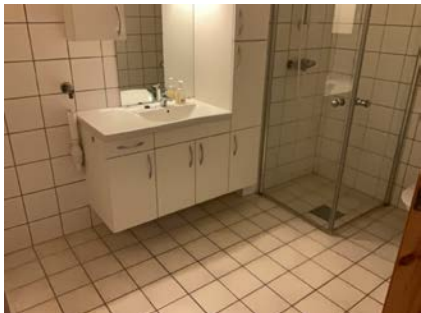
Baderommet har standard fra byggeåret.  
Det er ikke fremlagt noe dokumentasjon på våtrommet.

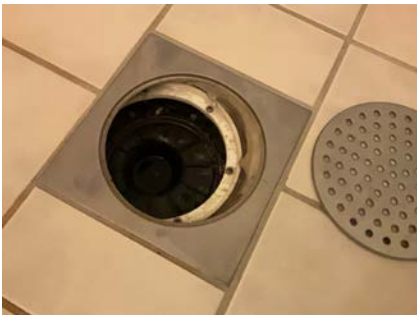
**Vurdering av avvik:**  
• Mer enn halvparten av forventet brukstid er passert på membranløsningen.

**Konsekvens/tiltak**  
• Overvåk tilstanden jevnlig. For å få tilstandsgrad 0 eller 1 må tettesjiktet skiftes ut, men tidspunktet for når dette er nødvendig er vanskelig å si noe om.

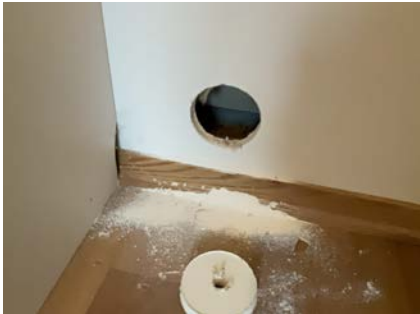
Hulltaking er foretatt uten å påvise unormale forhold.  
Hulltaking ble foretatt i vegg fra soverom mot bad.  
Det ble målt relativ luftfuktighet i veggen og det ble gjort visuell inspeksjon.  
Det ble ved målinger og visuell inspeksjon ikke påvist tegn på fuktskader.

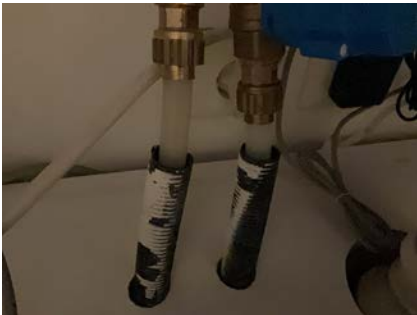
- Det er påvist at eventuelt lekkasjevann fra rør i rør system ikke ledes til sluk eller annen kompenserende løsning.
- Det mangler tettemuffer i enden av varerør på rør-i-rør-system.

Det mangler tettemuffer på varerør i kjøkkenbenken. Ved evt. lekkasje på anlegget kan dette føre til skader på kjøkkenet.  
Rørfordeler er plassert over himling på badetrom. Ved evt. lekkasje på anlegget kan dette føre til skader på himlingen.  
Vannrør/rørfordeler er dårlig festet i himlingen.

- Det bør foretas tiltak på anlegget som sikrer bedre løsning på eventuelt lekkasjevann fra rør i rør system.
- Det må monteres tettemuffer i enden av varerørene.

Vannrør bør festes bedre over himlingen (ved rørfordeleren).
