Hilton 156F, 2040 KLØFTA

**KLØFTA - Oppgradert rekkehus med  
attraktiv beliggenhet - Nær skole/  
bhg/kollektiv - Barnevennlig -  
Hage - Garasje**

# KLØFTA - Oppgradert rekkehus med attraktiv beliggenhet - Nær skole/ bhg/kollektiv

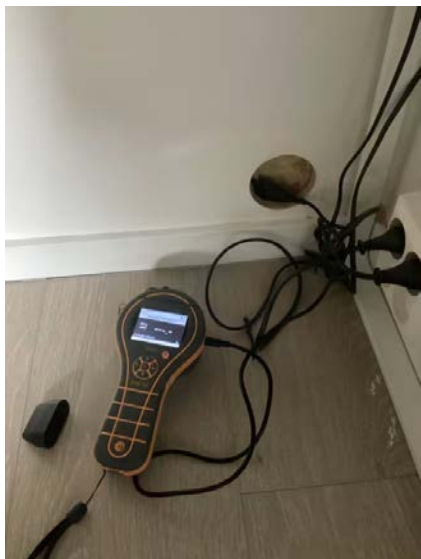
## 6.26 Våtrom: 2 Etasje

| Oppsummering av overflater | TG-2 |
|---|---|
| <p>Begrunnelse for TG 2 på fallforholdet:</p> <p>Gulvet i baderommet har fall mot sluk, men fallet er mindre enn det som kreves i forskriften som gjaldt på tidspunktet for bygging eller rehabilitering. Selv om forskriftskravet ikke er oppfylt, er det ingen tegn til funksjonssvikt som følge av dette avviket. Observasjoner viser at vannet i hovedsak ledes mot sluk, og det er lav risiko for at vann renner ut av baderommet.</p> <p>Avviket vurderes som vesentlig fordi det kan påvirke vannavrenning og rengjøring over tid, spesielt dersom sluket er delvis blokkert eller badet brukes uten nødvendig vedlikehold. Likevel utgjør ikke dagens tilstand en betydelig risiko for vannlekkasje eller skade på omkringliggende konstruksjoner.</p> <p>På bakgrunn av dette settes tilstandsgrad 2, som indikerer et avvik fra forskriftskravene uten at dette gir umiddelbar funksjons- eller sikkerhetsrisiko.</p> | |

| Oppsummering av sanitærutstyr | TG-2 |
|---|---|
| Det er ikke etablert noen dreksåpning for synliggjøring av eventuelle lekkasjer fra innebygget sistene til klosett, og det er ikke forevist noen dokumentasjon på annen godkjent løsning. | |
