Skolebakken 15A, 4100 JØRPELAND

**Mulighetsrik enebolig med stort  
potensiale | Skjermet og romslig  
tomt | Kort avstand til Jørpeland  
sentrum**

# Skolebakken 15 A 4100 JØRPELAND

## 6. Hovedrapport

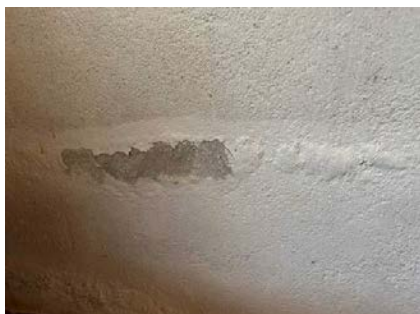
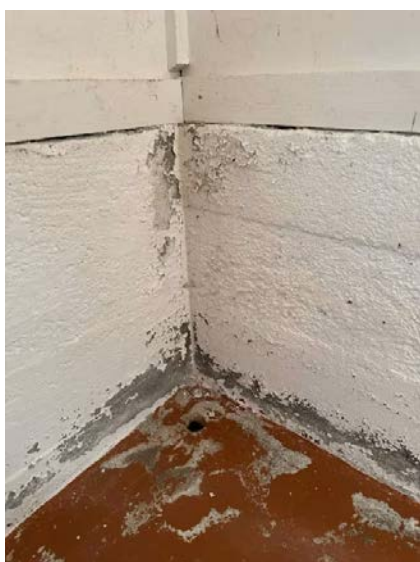
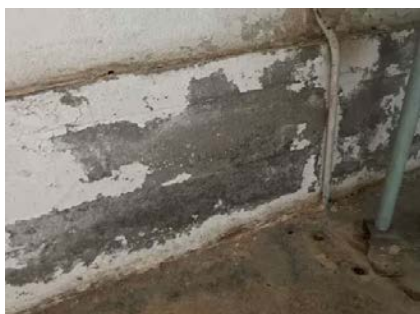
### 6.1 Drenering

Dreneringen / fuktsikring har nådd en alder som gjør tetteheten usikker i tiden som kommer. Normal brukstid for en drenering anslås til å være ca 30 år.

Det registreres salt / kalkutslag på innvendig grunnmursflater som indikerer fukttransport gjennom grunnmuren og ved måling av fuktighet i hulrom ved hulltaking, måles et fukttinnhold som er over faregrensen for utvikling av skader.

Anbefaler å bytte drenering og fuktsikring. Se punkt "Rom under terreng" for mer info.

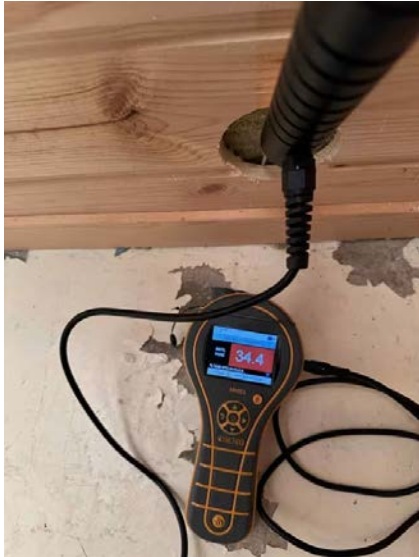
## 6.3 Rom under terreng

Ved måling av relativ fuktighet i hulrom ved hulltaking, måles et fukttinnhold som er over faregrensen for utvikling av skader.

Alt av organiske materialer mot murflater bør fjernes. Eventuell ny oppbygging kan vurderes etter utbedring av drenering / fuktsikring. se punkt "Drenering for mer info"

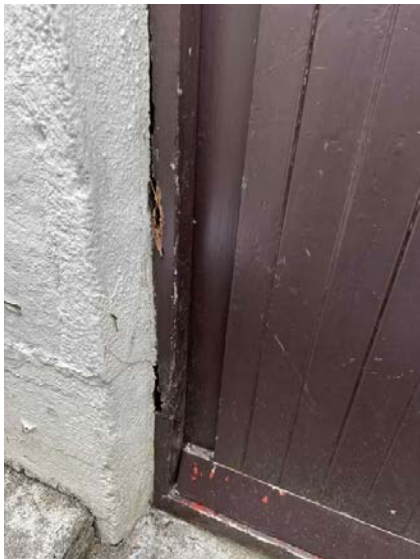
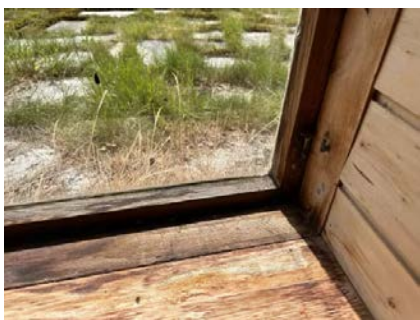
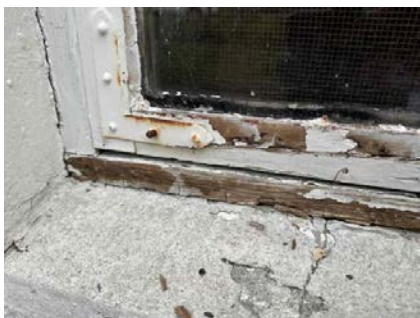
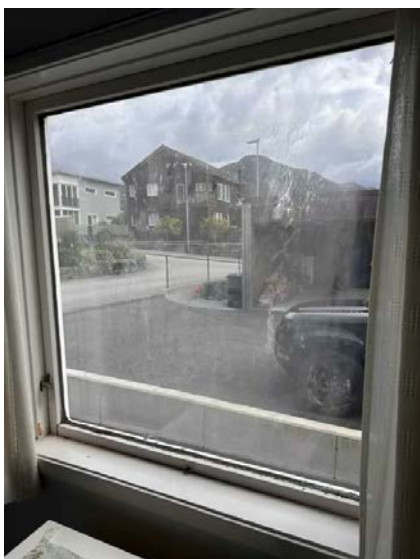
## 6.5 Vinduer og dører

Det registreres punktert glass i soveromsvindu 1 etg. mot Nordøst, værslitte karmen, innvendig tegn etter kondens, råteskader i kjellervinduer og kjeller dør.

Anbefaler å bytte punkterte glass, vinduer med 1-lags glass, vindu / dører med råteskader og overflatebehandle slitte overflater.

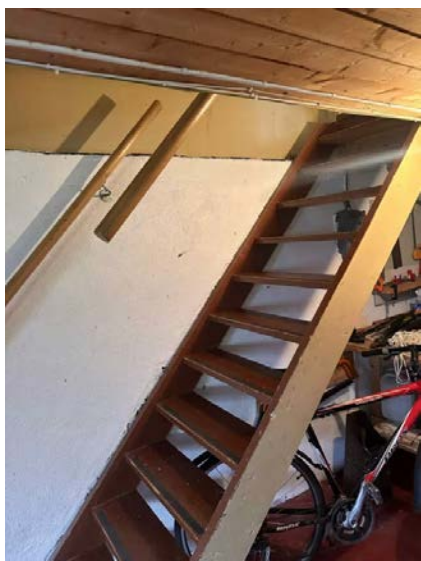
## 6.16 Trapp

| Innvendig kjellertrapp er en åpen tretrapp og utvendig kjellertrapp er av støpt betong. | |

| Anbefaler å montere rekkverk i innvendig kjellertrapp. Etablere trapp fra balkongdør til platting og håndløpere langs vegg i kjellertrapp. | |

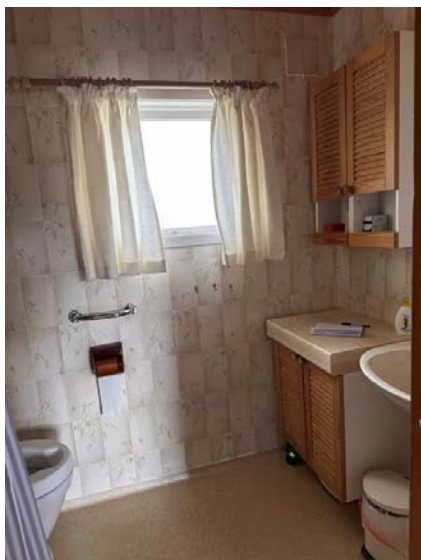
## 6.23 Våtrom: Bad

Det er behov for totalrenovering av våtrommet!
