Kirkeveien 40, 1860 TRØGSTAD

**Skjønhaug - Pen leilighet i 2.  
etasje. Sentral beliggenhet.  
Vestvendt veranda. 2 soverom.  
Heis.**

# Tilstandsrapport

## BOLIGBYGG MED FLERE BOENHETER

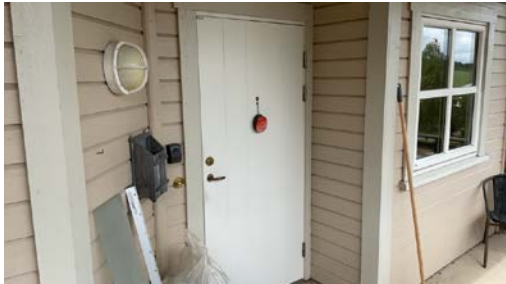
## TG 2 Balkonger, terrasser og rom under balkonger

Fra stue er det utgang til terrasse oppført i betongkonstruksjoner med rekkverk av trevirke. Det er også terrasse ved inngangen til boligen.

### Konsekvens/tiltak

- Det er ikke krav om utbedring av rekkverkshøyde opp til dagens forskriftskrav.

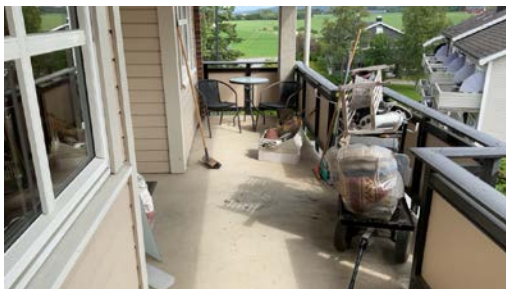
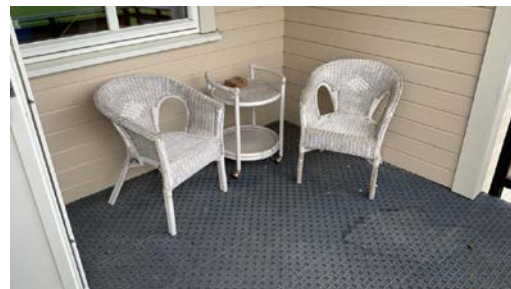
## TG 2 Andre utvendige forhold

Deler av tilstandsrapporten kan gå under borettslaget sitt ansvarsområde. Det er viktig å sette seg godt inn i vedtektene.

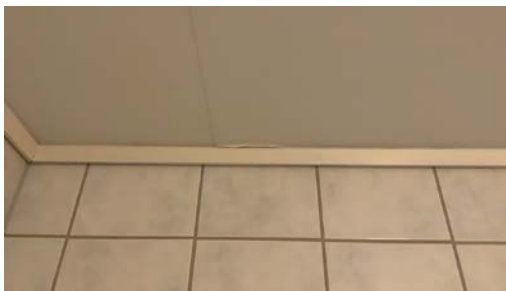
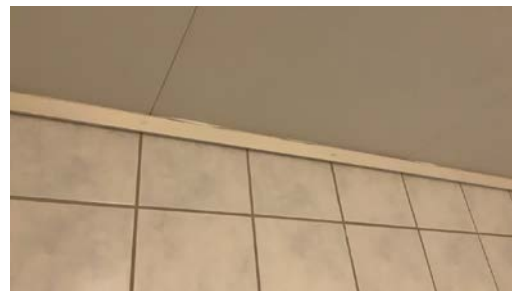
### Vurdering av avvik:

- Det er avvik:

Det er skader på plater i himlingen.

Folie slipper i kanter på himlingsplater

- Tiltak:

Det bør utføres tiltak på himlingsplater.

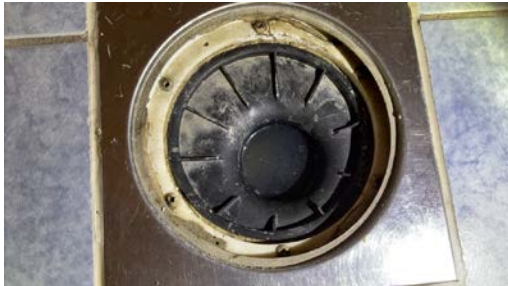
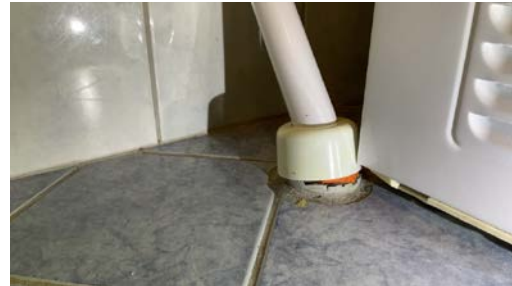
### Vurdering av avvik:

- Det er påvist mangelfull/feil utførelse rundt rørgjennomføringer e.l. som gir fare for fukt i konstruksjonen i våtsone.
- Mer enn halvparten av forventet brukstid er passert på membranløsningen.

- Løsningen/utførelsen rundt rørgjennomføringer gir fare for fukt inn i konstruksjoner.
- Det er viktig å merke seg at levetiden til en membran varierer basert på kvalitet, installasjon og bruk. Eldre membraner kan bli sprø og sprekke opp, noe som fører til at de mister sin vanntettende funksjon. Dette kan resultere i vannlekkasjer gjennom vegger og gulv og fuktskader.
- Overvåk konstruksjonen jevnlig. For å få tilstandsgrad 0 eller 1 må løsningen utbedres, men tidspunktet for når dette er nødvendig er vanskelig å si noe om.

Utilfredstillende tetting ved rørgjennomganger

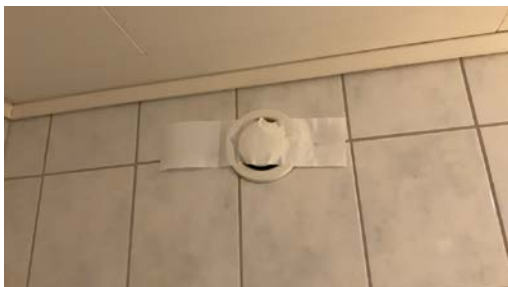
### Tilliggende konstruksjoner våtrom

Hulltaking er foretatt uten å påvise unormale forhold. Hulltaking er foretatt ved/i Kjøkken. Fuktkvotemåling (vekt%) i konstruksjonen ble målt til under 6.

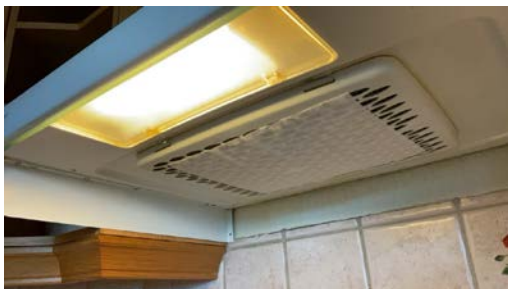
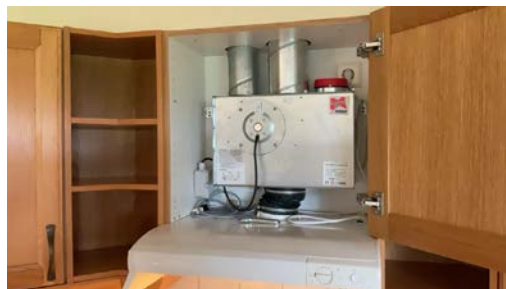
## TEKNISKE INSTALLASJONER

### 1 TG 1 Vannledninger

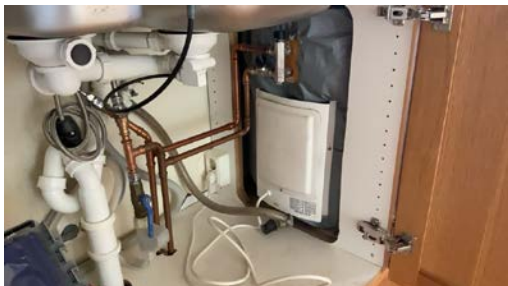
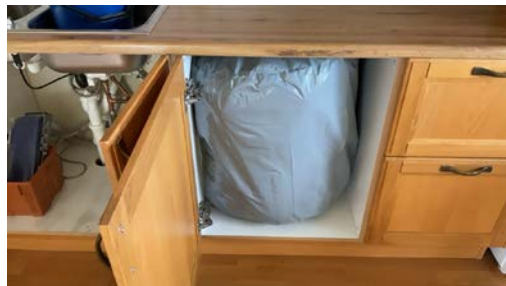
- Det bør etableres tilfredsstillende el-tilkobling etter gjeldende forskrift.
- Det bør etableres tilfredsstillende avrenning eller lekkasjesikring ved varmtvannstank.

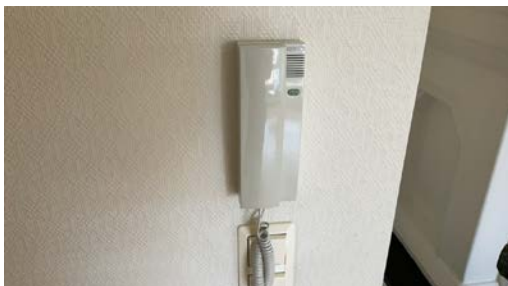
Leiligheten er utstyrt med porttelefon med fjernbetjent åpning av hoveddøren i blokka.

Utstyret er ikke funksjonstestet eller tilstandsvurdert av takstingeniør.

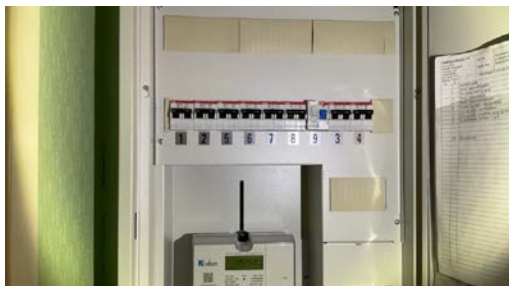
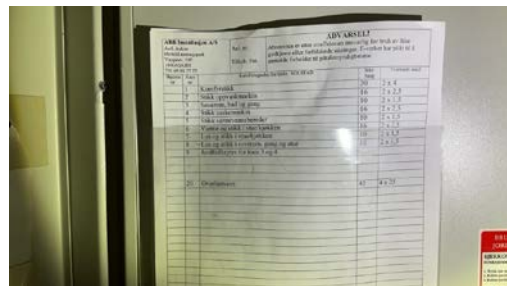
## 1 TG 0 Branntekniske forhold

4. Er det skader på røykvarslere?

Nei
