Tiriltunga 20, 6518 KRISTIANSUND N

**Stor og pent oppusset leilighet
over 2 plan i et barne- og
familievennlig boområde!**

Tilstandsrapport

BOLIGBYGG MED FLERE BOENHETER

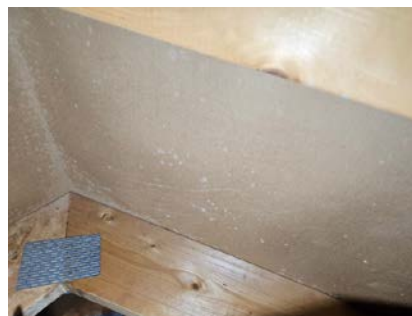
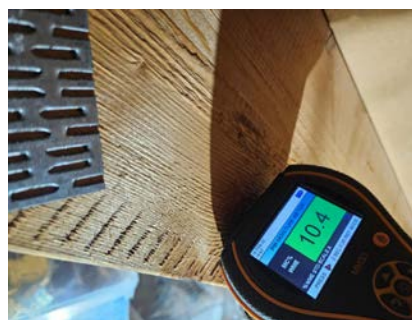
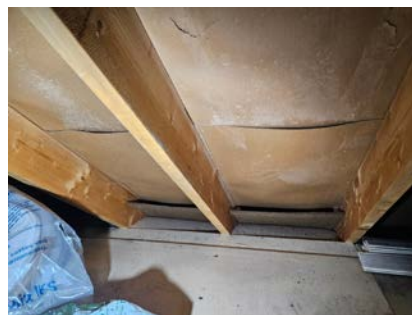
- Det er påvist fuktskjolder/skader i takkonstruksjonen.
- Undertaket er misfarget.

Det er påvist fuktskjolder på takkonstruksjonen og det var et synlig fuktmerke (eier opplyser at det har alltid vært sånn) på gulvet på mørkeloftet/krypeloftet. Ved bruk av fukt-indikator blir fukt merkene målt som tørt.

Det er registrert hvite merker på undertaket ,tegn på biologiske skadegjørere (sopp) .

Avvikene gir et grunnlag for at konstruksjonen må overvåkes jevnlig. Skal konstruksjonen oppnå TG 0 eller TG 1 må avviket utbedres.

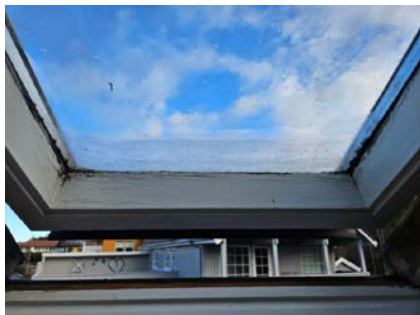
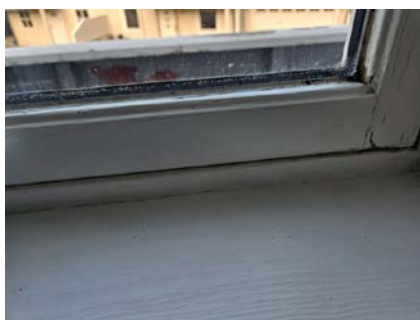
- Det er påvist at enkelte vinduer er vanskelig å åpne/lukke.
- Det er påvist noen glassruter som er punktert eller sprukne.
- Det er påvist vinduer med fukt/råteskader.

- Vinduer med punkterte/sprukne glass må påregnes skiftes ut, enten hele vinduet eller kun selve glassene.

Kostnadsestimat: 50 000 - 100 000

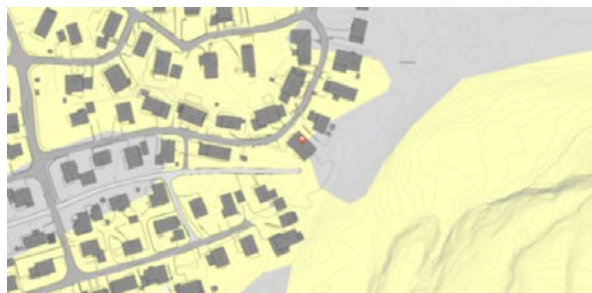
TG 2 Pipe og ildsted

Leiligheten er oppført med en elementpipe (leca), med pusset overflater.

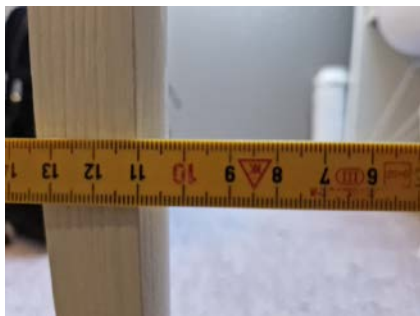
Åpninger i rekkverket er målt til over 10cm.

- Det er ikke krav om utbedring av åpninger opp til dagens krav.

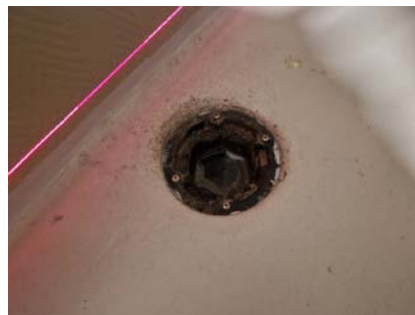
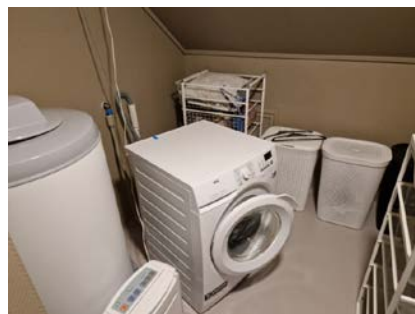
Det er påvist avvik i fallforholdet.

Slik våtrommet står i dag er det en risiko konstruksjon. For at rommet skal oppnå en TG 0 eller 1 må vaskerommet opp til dagens krav. Alle forhold med tettesjikt, våtsone, sluk m.m. må dokumenteres.

Kostnadsestimat: 100 000 - 300 000

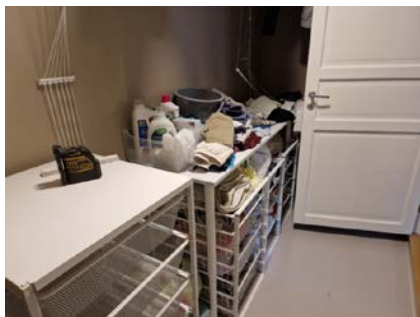
2. ETASJE > VASKEROM

Det var ikke nødvendig med hulltaking for å kunne måle fuktprosent i konstruksjonen da det var tilgang til svillen gjennom luken til stoppekranen. Hulltaking er foretatt og ingen unormale forhold er avdekt. Hulltaking er en stikk kontroll ett sted. Kontrollen kan ikke utelate fuktskader andre steder i rommet.

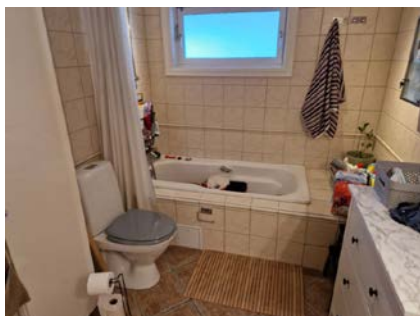
TG 3 Overflater Gulv

- Det er mulighet for at det kan forekomme vannlekkasje på våtrommet hvor vann ikke vil gå til sluk.
- Det er påvist avvik i fallforhold til sluk i forhold til krav i forskrift på byggetidspunktet.
- Målinger viser at det ikke er fall til sluk (motfall).

Eventuelt lekkasjevann fra innredning og toalett har ikke mulighet til å nå sluket og vil renne ut på gangen.

Avviket gir grunnlag for at konstruksjonen overvåkes jevnlig. Som minste tiltak bør dørterskelen heves for å ivareta anbefalingen om en høyde forskjell fra topp terskel til topp sluk på minimum 25 mm. Som minstetiltak bør det installeres tett dusjkabinett. Skal konstruksjonen oppnå TG 0 eller TG 1 må avviket utbedres.

Kostnadsestimat: 50 000 - 100 000

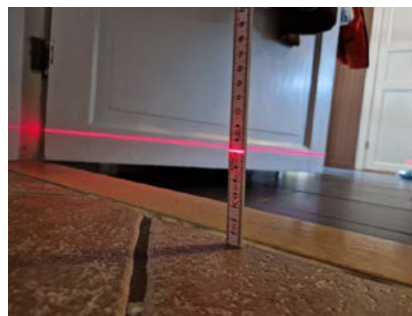
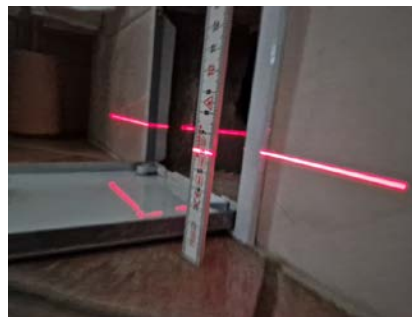
TG 3 Sluk, membran og tettesjikt

Det påvises lukt ved åpning av inspeksjonsluke og det er synlig rust på skruer og soppdannelser på badekarets plast komponenter. Det ser ut til at innbyggingen av badekaret er utført i etterkant av at badet ble bygget/oppusset, synlige fliser i utførelse som ellers på badet.

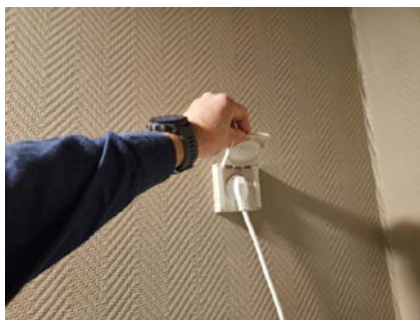
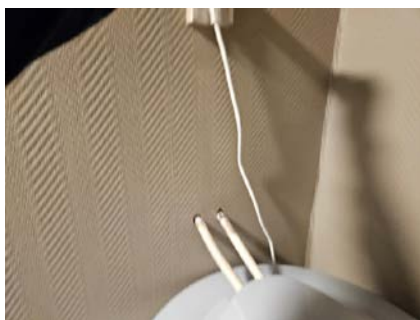
ⓘ TG 2 Elektrisk anlegg

Dette er en forenklet kontroll begrenset til de spørsmål og undersøkelser som forskrift til avhendingslova (tryggere bolighandel) § 2-18 inneholder. Dette kan ikke sammenlignes med en kontroll utført av offentlig myndighet (Det lokale eltilsyn) eller registrert elektrovirksomhet, og en bygnings sakkyndig har verken kompetanse eller lov til å foreta en slik kontroll.

5. Foreligger det kontrollrapport fra offentlig myndighet – Det Lokale Eltilsyn (DLE) eller eventuelt andre tilsvarende kontrollinstanser med avvik som ikke er utbedret eller kontrollen er over 5 år?
Ja Det foreligger tilsynsrapport med krav til retting innen dato 04.12.2023. Det er ikke fremlagt dokumentasjon på utbedring.

Takstmann er ikke EL fagmann og deler av anlegget er skjult. På generelt grunnlag anbefaler DSB(Direktoratet for Sikkerhet- og Beredskap) kontroll av EL anlegg hvert 5. år. Kostnadsestimat i rapporten her, er for en EL-kontroll og hensyntar ikke eventuelle fremtidige påkostninger for utbedring av eventuelle avvik.
