Tiriltunga 20, 6518 KRISTIANSUND N

**Stor og pent oppusset leilighet  
over 2 plan i et barne- og  
familievennlig boområde!**

# Tilstandsrapport

## BOLIGBYGG MED FLERE BOENHETER

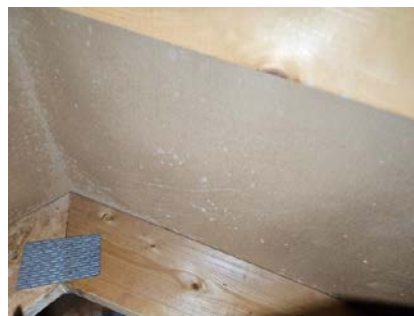
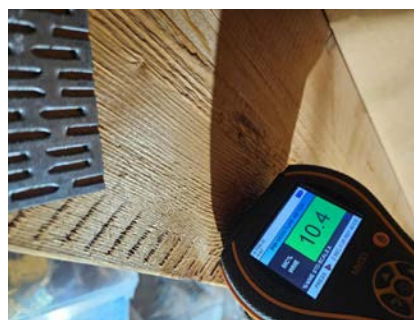
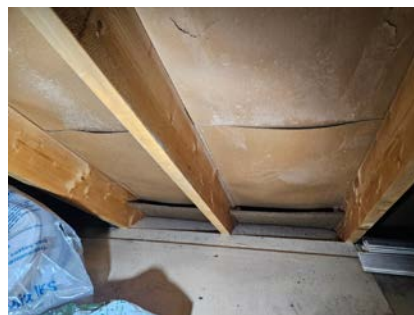
- Det er påvist fuktskjolder/skader i takkonstruksjonen.
- Undertaket er misfarget.

Det er påvist fuktskjolder på takkonstruksjonen og det var et synlig fuktmerke (eier opplyser at det har alltid vært sånn) på gulvet på mørkeloftet/krypeloftet. Ved bruk av fukt-indikator blir fukt merkene målt som tørt.

Det er registrert hvite merker på undertaket ,tegn på biologiske skadegjørere (sopp) .

Avvikene gir et grunnlag for at konstruksjonen må overvåkes jevnlig. Skal konstruksjonen oppnå TG 0 eller TG 1 må avviket utbedres.

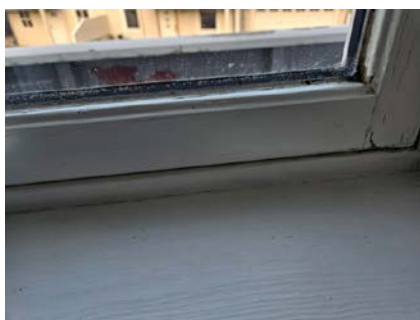
### TG 3 Vinduer

Leiligheten har malte trevinduer med 2-lags isolerte glass og et takvindu med 2-lags isolerte glass.

- Det er påvist at enkelte vinduer er vanskelig å åpne/lukke.
- Det er påvist noen glassruter som er punktert eller sprukne.
- Det er påvist vinduer med fukt/råteskader.

- Vinduer med punkterte/sprukne glass må påregnes skiftes ut, enten hele vinduet eller kun selve glassene.

Kostnadsestimat: 50 000 - 100 000

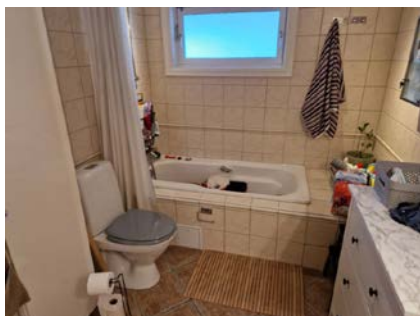
- Det er vindu/dør med ikke fuktbestandige materialer i våtsonen (ved vask, dusj, badekar, osv.), løsningen eller byggematerialet er uegnet

- Uegnede materialer må fuktbeskyttes/utskiftes.

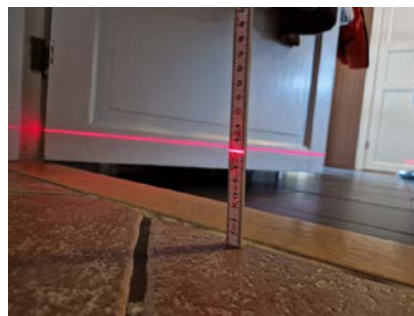
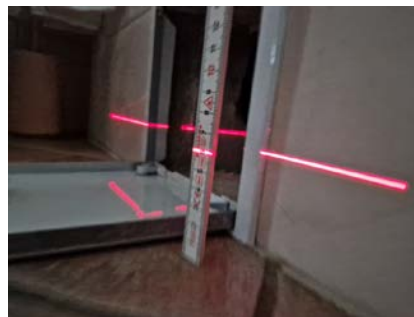
- Det er mulighet for at det kan forekomme vannlekkasje på våtrommet hvor vann ikke vil gå til sluk.
- Det er påvist avvik i fallforhold til sluk i forhold til krav i forskrift på byggetidspunktet.
- Målinger viser at det ikke er fall til sluk (motfall).

Eventuelt lekkasjevann fra innredning og toalett har ikke mulighet til å nå sluket og vil renne ut på gangen.

Avviket gir grunnlag for at konstruksjonen overvåkes jevnlig. Som minste tiltak bør dørterskelen heves for å ivareta anbefalingen om en høyde forskjell fra topp terskel til topp sluk på minimum 25 mm. Som minstetiltak bør det installeres tett dusjkabinett. Skal konstruksjonen oppnå TG 0 eller TG 1 må avviket utbedres.

Kostnadsestimat: 50 000 - 100 000
