Lykkestaven 29, 2440 ENGERDAL

**Nydelig hytte med flott  
beliggenhet på hjørnetomt! 3 sov,  
stor terrasse og storslagen utsikt.  
Fantastiske turmuligheter!**

For ytterligere/detaljerte beskrivelser av avvik, øvrige tilstandsgrader og bygningsteknisk utførelse, også ved eventuelle andre bygninger, se tilstandsrapport avholdt 24.20.2024 av E&K Takst AS for teknisk beskrivelse av eiendommen.

## 6. Hovedrapport

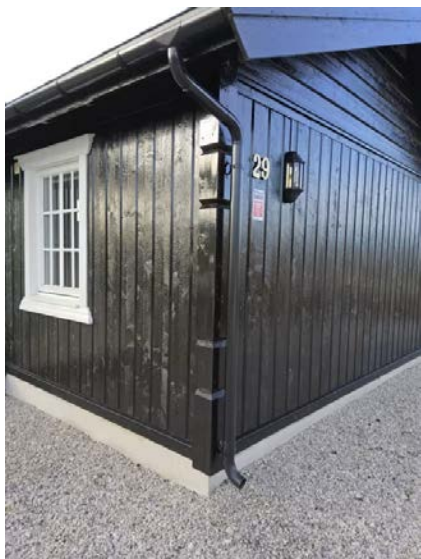
Bilde viser taknedløp avsluttet over bakken.

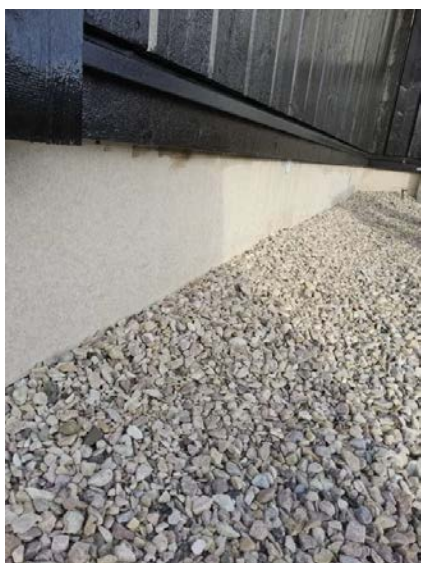
Bilde viser plateledning på grunnmur.

Det registreres ikke avvik på synlige deler av grunnmuren.

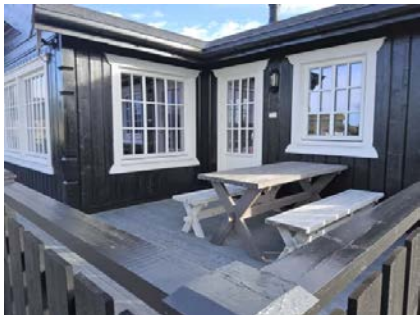
Bilde viser deler av terrasse.

Type	Terrasse
Utgang fra stue til nordvestvendt terrasse på 30 m2. Terrasse i trekonstruksjoner med rekkverk av tre. Terrassen har utebelysning og utvendig stikkontakt. Gulvflater belagt med terrassebord.	
Er det gjennomført arbeider etter opprinnelig byggeår?	Nei
Er det synlig tegn på skjevhet/konstruksjonssvikt?	Nei
Er det tegn på sopp/råteskader i treverk eller skader i betong?	Nei
Er det krav til rekkverk?	Nei
Er balkong / terrassen teknet?	Nei
<b>Oppsummering av balkong, terrasse, platting</b>	
	<b>TG-1</b>

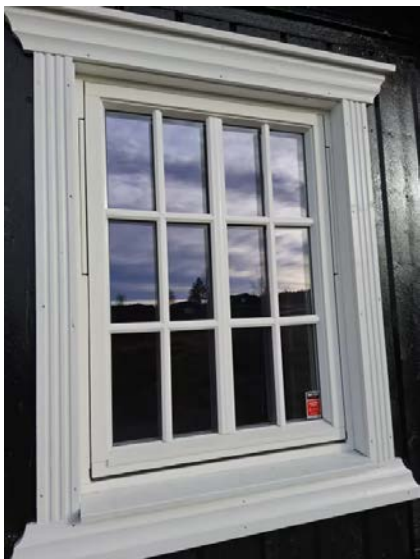
Bilde viser sørvest vendt vindu.

Beskrivelse	
Boligen har entrédør med glassfelter. Vinduer med karmen av tre, og to-lags glass. Balkongdør med karm av tre, og to-lags glass.	
Er det gjennomført arbeider etter opprinnelig byggeår?	Nei
Er det påvist punkterte eller sprukne glass?	Nei
Er det påvist værslitte karmen, fuktskader eller råteskader?	Ja
Er det ved stikkprøver registrert avvik ved åpne/lukkemekanismen?	Nei
Er det påvist avvik ved utvendig tetting som beslag, vannbord, og omramming?	Nei
<b>Oppsummering av vinduer og dører</b>	
Karmen på sørvestvendt vindu er noe værslitte. Overflatebehandling anbefales ved behov.	<b>TG-1</b>

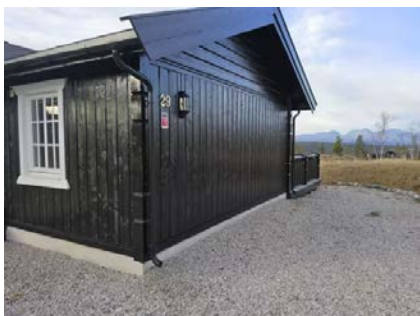
Type fasade	Annet, Liggende kledning, Stående kledning
Stavlaftshytte med utfyllende felter med bindingsverk kledd med stående og liggende trekledning.	
Er det gjennomført arbeider etter opprinnelig byggeår?	Nei
Er det påvist skjevhet/riss/sprekker/setninger?	Nei

Bilde viser nordøst vendt fasade.

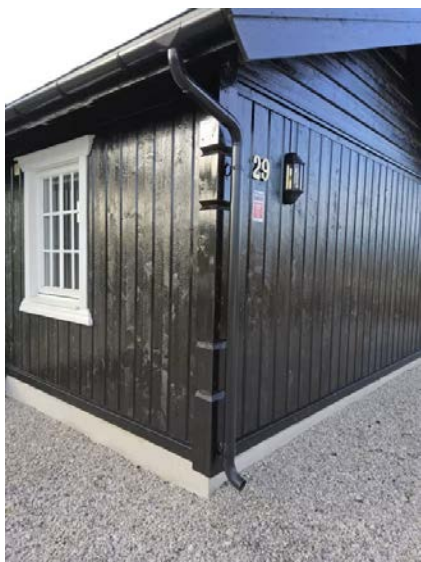
Bilde viser taknedløp.

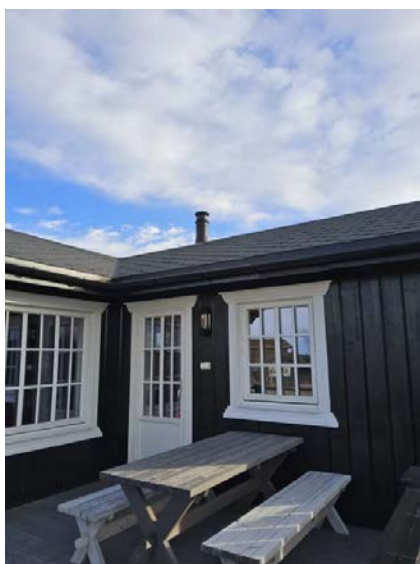
Bilde viser pappshingel og stålpipe.

Type tekking	Pappshingel
Yttertaket er tekket med pappshingel.	
Inspisert fra	Fra bakken
Er det gjennomført arbeider etter opprinnelig byggeår?	Nei
Er det skader på takstein, mosegroing, buler i papp, rust eller bulker i plater?	Nei
Er det synlige avvik på beslag/inndekning rundt pipe og andre takgjennomføringer?	Nei
Har tekkingen nådd en alder som gir økt risiko for skader eller følgeskader?	Nei
<b>Oppsummering av taktekking</b>	<b>TG-1</b>

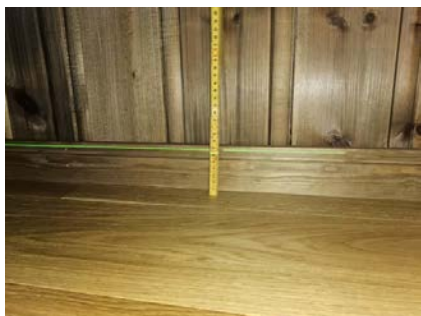
Bilde viser måling av etasjeskiller.

Type Støpt gulv på grunn

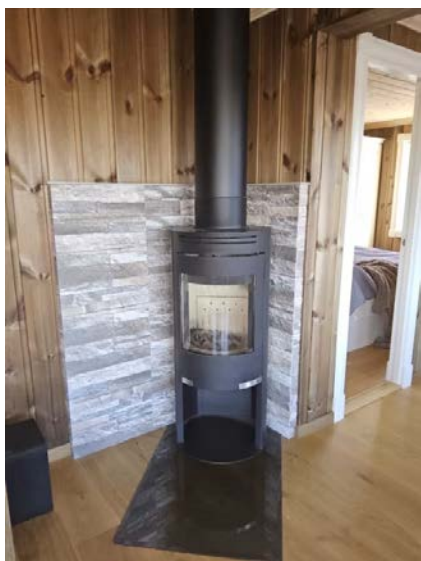
Bilde viser ildsted og deler av stålpipe.

Type pipe Stål

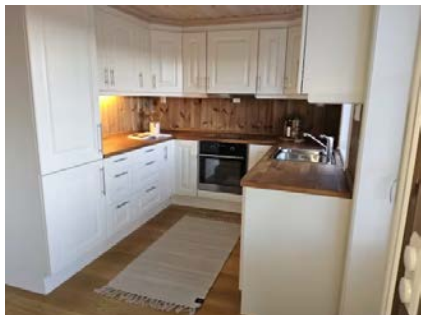
Bilde viser kjøkken.

Åpen kjøkkenløsning. Innredningen er fra byggeår. Benkeplate av tre. Nedfelt oppvaskkum med ett-greps kjøkkenarmatur. Benkeskapsbelysning og stikkontakter over kjøkkenbenk. Integrert stekeovn, platetopp, oppvaskmaskin og kjøleskap med fryser. Komfyrvakt. Vannrør av rør i rørsystem. Fuktsensor til automatisk vannstopper synlig under oppvaskkum. Synlige avløpsrør av plast. Gulvflater belagt med parkett. Vegg- og himlingsflater i panel.

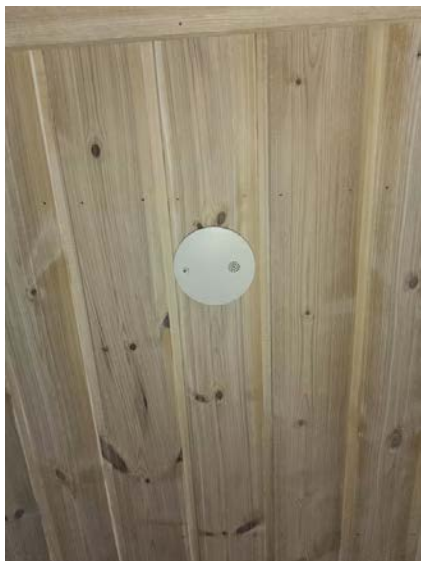
Bilde viser røykvarsler.

Er det manglende samsvar mellom dagens bruk og godkjente byggetegninger?	Nei
Er det avdekt forhold som tyder på at boenhet ikke er delt opp i brannceller etter kravene i teknisk forskrift?	Nei
Er det manglende ferdigattest / midlertidig brukstillatelse?	Nei
Fremlagt ferdigattest datert 30.06.2016.	
Er det avvik på krav til rømning, dagslysforhold eller takhøyde?	Nei
Er det manglende brannslukkingsutstyr og røykvarsler i boligen iht forskrift?	Nei
Er det skader på brannslukkingsutstyr, røykvarsler, eller er apparat eldre enn 10 år?	Nei

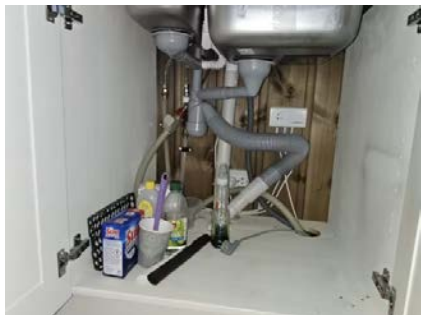
Bilde viser røropplegg på kjøkken.

Type avløpsrør	Plast
Er det gjennomført arbeider på anlegget etter byggeår?	Nei
Er det manglende lufting av kloakk over tak?	Ja
Er det sen avrenning fra tappested?	Nei
Mangler det stakemuligheter på avløpsanlegget?	Ja
Har avløpsrør nådd en alder som gir økt risiko for skader eller følgeskader?	Nei
<b>Oppsummering av avløpsrør</b>	<b>TG-1</b>
Det er ikke påvist noen stakeluke i boenheten. Staking kan i enkelte tilfeller utføres via sluk eller andre installasjoner med avløp.

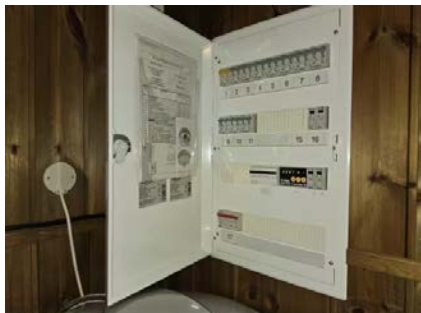
Bilde viser sikringsskap.

Det er foretatt en kontroll av det lokale el tilsyn i 2017.

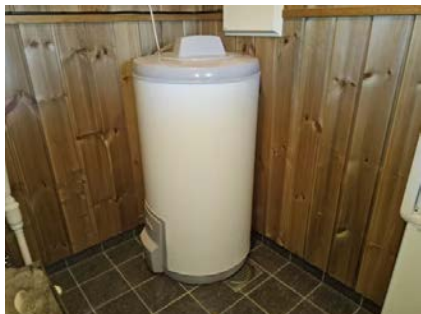
Bilde viser varmtvannsbereder.

Størrelse	
200	
Er det manglende lekkasjesikring av bereder?	Nei
Er plugg (støpsel) på berederen brunsvidd?	Ikke relevant, fast tilkobling
Er det tegn til lekkasjer fra bereder?	Nei
Er bereder over 20 år?	Nei
<b>Oppsummering av varmtvansbereder</b>	<b>TG-1</b>

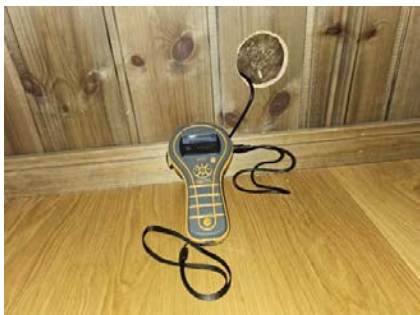
Bilde viser fuktmåling.

Undersøkelsen viser ingen tegn til skader eller fukt i konstruksjonen.

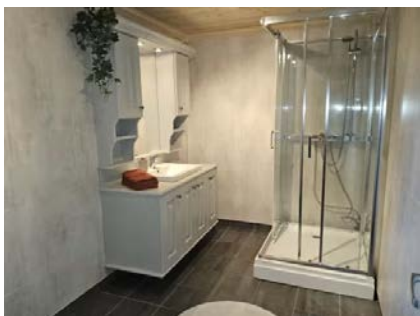
Bilde viser bad.

Beskrivelse av overflate	
Flislagt gulv og våtromsplater på vegger.	
Er det gjennomført arbeider etter opprinnelig byggeår?	Nei
Er det påvist avvik i krav om høydeforskjell på tettesjikt/fall til sluk?	Ja
Er det fare for at lekkasjevann fra installasjoner i rommet ikke når sluket?	Nei
Er vindu eller dør plassert i våtsone (utsatt for vannsprut)?	Nei
Er det gjennomføringer i vegg/tak mot kald sone?	Ja
Er det påvist tegn til kondensdannelse (fukt) ved gjennomføringer i vegg/tak mot kald sone?	Nei
Er det registrert riss, sprekker i fuger, bom (hulrom) under flis?	Nei
Er det påvist tegn på sopp/råteskader/fuktskader på overflater eller skadedyr?	Nei
Er det registrert knirk i gulvet?	Nei

Høydeforskjeller med tanke på lekkasjesikkerhet er mindre enn hva som ideelt anbefales. Basert på en skjønnsvurdering er likevel forholdet vurdert til å gi tilfredsstillende lekkasjesikkerhet, selv om fallforhold/oppkant ved dørterskel er mindre enn anbefalt.

Det registreres bevegelser i innerhjørner på baderomsplater. Forholdet kan indikere manglende bruk av fugemasse i innerhjørner. Forholdet medfører økt fare for fuktinntrengning i konstruksjonen.

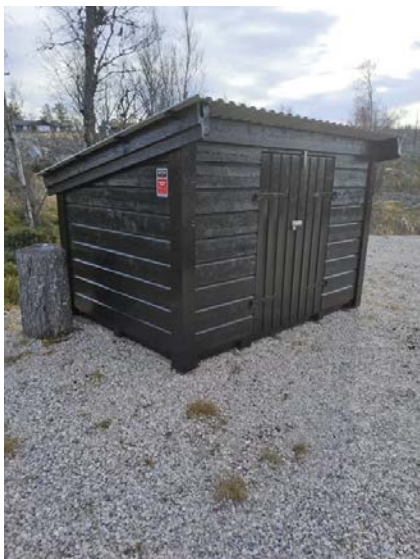
Bilde viser vedbod.
