Parkvegen 21C, 2380 BRUMUNDDAL

**BRUMUNDDAL - Sentrumsnær  
nyoppusset enderekkehus. Alt på  
en flate. 2 soverom. Garasje. Stor  
terrasse.**

# Tilstandsrapport

## REKKEHUSLEILIGHET

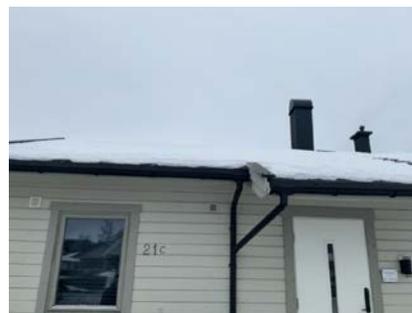
### TG 2 Nedløp og beslag

Helbeslått pipetopp, beslått luftehett, lakkerte stål takrenner og nedløp, beslag i overgang vegg/tak.

- Overvåk tilstanden jevnlig. For å få tilstandsgrad 0 eller 1 må beslag/renner/nedløp skiftes ut, men tidspunktet for når dette er nødvendig er vanskelig å si noe om.

Må sjekkes nærmere når taket er snøfritt.

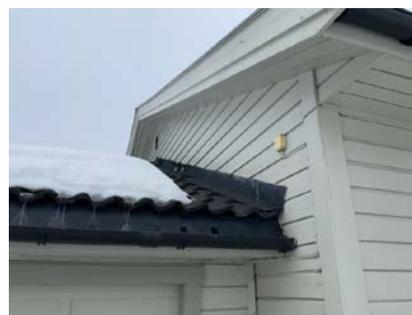
### TG 1 Veggkonstruksjon

Veggene har bindingsverkskonstruksjon fra byggeår. Fasade/kledning har liggende bordkledning.

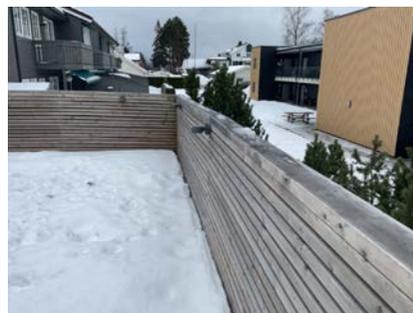
## 📌 TG 1 Utvendige trapper

Tretrapp ved inngang.

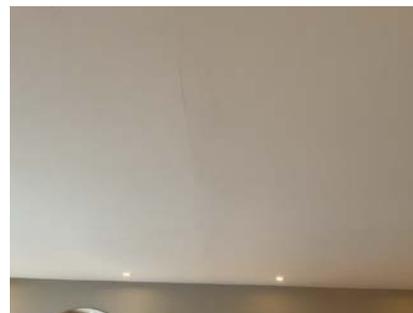
Himling på stue har noe skjolder og riss ved plateskjøt
