Disenveien 27, 0587 OSLO

**Nyoppusset arealsmart 3-roms -  
Stor innglasset balkong - Utsikt-  
Heis - Fyring/v.v. inkl. i  
felleskostnader**

# Tilstandsrapport

# Andelsnummer 509

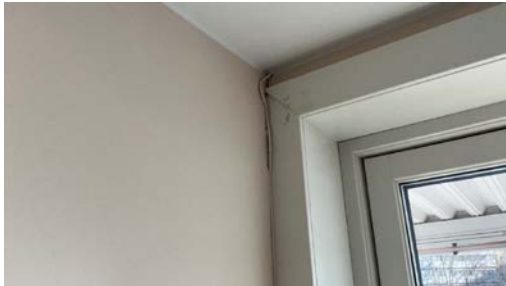
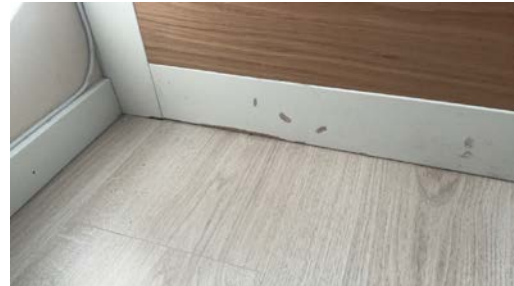
## TG 2 Etasjeskille/gulv mot grunn

Det er målt skjevheter i etasjeskilleren på ca. 10 mm på kjøkkenet.  
I gangen er det målt ca. 10 mm avvik over en lengde på under 2 meter.

- Målt høydeforskjell på mellom 10 - 20 mm innenfor en lengde på 2 meter. Tilstandsgrad 2 gis med bakgrunn i standardens krav til godkjente måleavvik.
