Åssiden 153, 1860 TRØGSTAD

Trøgstad - Innholdsrik bolig med attraktiv beliggenhet. Bla. 3 soverom, 2 bad og 2 stuer. Dobbel garasje.

Befaringsdato: 17.04.2026

Rapportdato: 24.04.2026

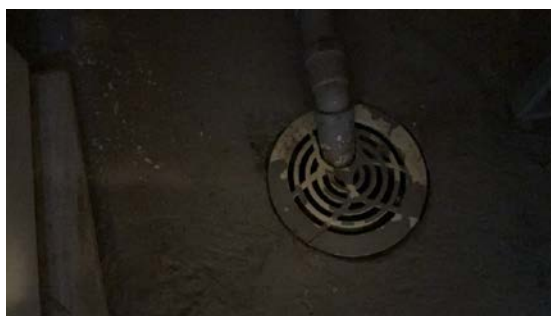
UNDERETASJE > VASKEROM

Gulv med malt betong og vegger med malt murpuss. Vask i rustfritt stål. Arbeidsbenk i laminerte plater. Opplegg for vaskemaskin. 200 liter varmtvannsbereider. Ventil i himlingen via vifte på loftet.

- Manglende oppgradering av våtrommet medfører høy risiko for at konstruksjonene ikke vil tåle vanlig bruk av vann eller lekkasjer. Dette kan føre til fuktskader på tilstøtende konstruksjoner.

Kostnadsestimat: 100 000 - 200 000

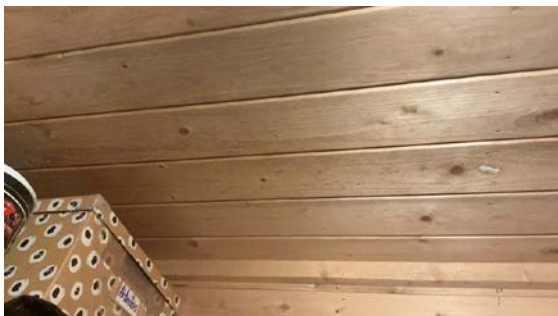
- Det er avvik:

Det bør etableres mere ventilering.
