# Tilstandsrapport

📍 Fossumsvingen 125, 1920 SØRUMSAND

# gnr. 324, bnr. 229, snr. 20

## Kjedehus - Byggeår: 2021

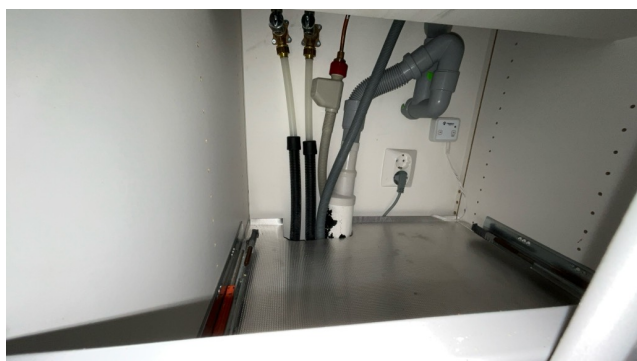
Vannrør fra byggeår av materialtype pex og kobber. Fordelerskap på badet. Waterguard i benkeskap på kjøkken for god sikring av lekkasjevann. Alder er normalt i seg selv en vurderingskriterie hva angår slitasjegrad. Videre bemerkes at bunnledninger av den årsak følgelig heller ikke er kontrollert.

Besiktigelse av røropplegg.

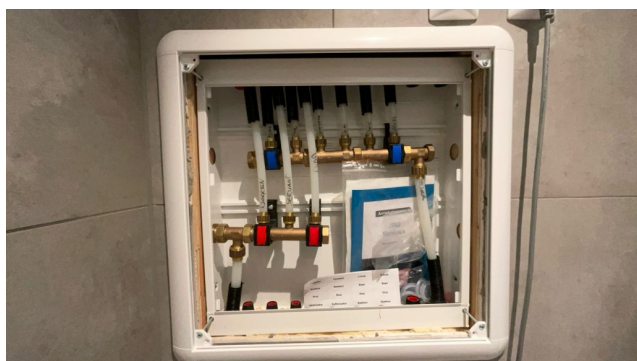
Besiktigelse av røropplegg.
