# Nyere enebolig i kjede over to plan. 3 soverom. 2 solrike uteplasser. Garasje med elbil-lader.

# Tilstandsrapport

📍 Fossumsvingen 125, 1920 SØRUMSAND

# gnr. 324, bnr. 229, snr. 20

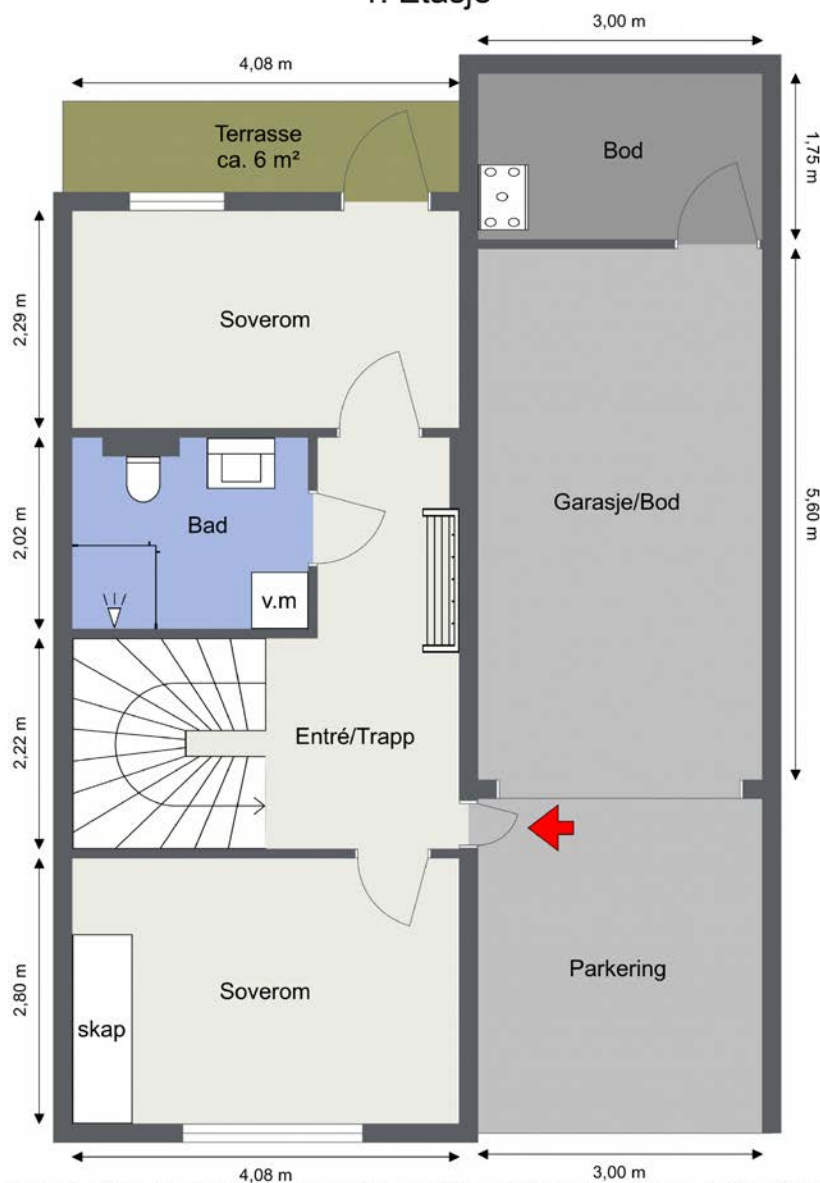
## Fossumsvingen 125 1. Etasje

Plantegning kan ikke brukes til detaljmåling og arealutregning. Mål er satt på kun innvendige rom. Avvik kan forekomme.

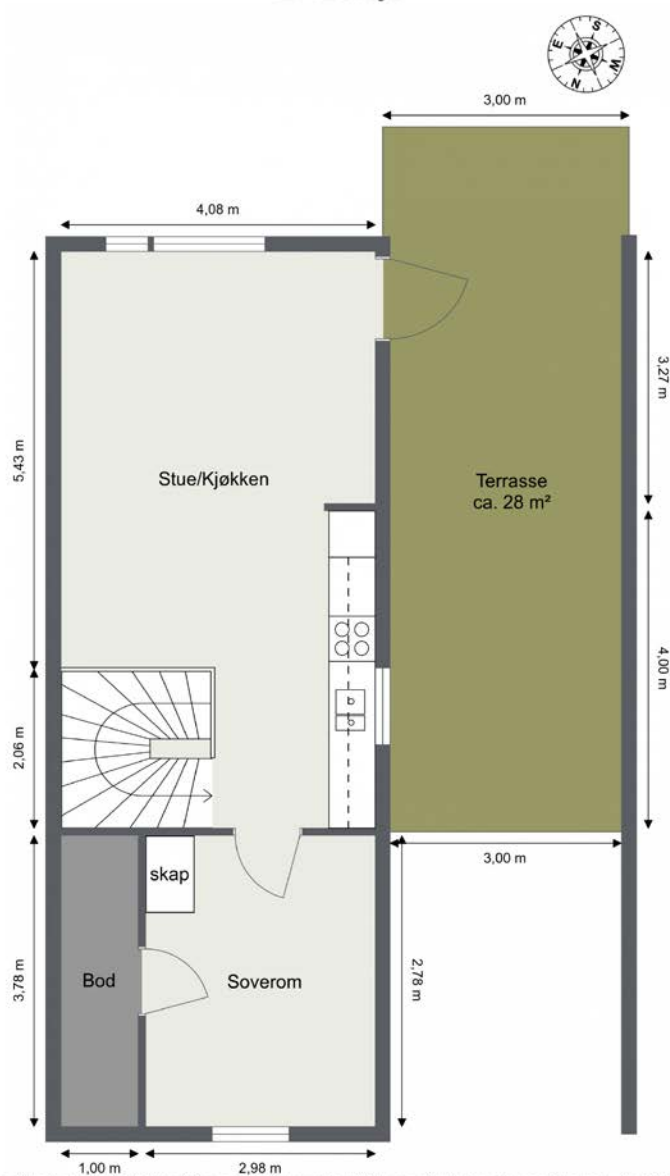
## Fossumsvingen 125 2. Etasje

Plantegning kan ikke brukes til detaljmåling og arealutregning. Mål er satt på kun innvendige rom. Avvik kan forekomme.

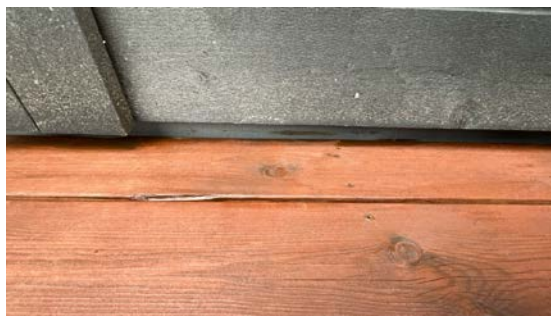
### TG 1 Balkonger, terrasser og rom under balkonger

Terrasse med utgang fra stue på ca. 28 m<sup>2</sup>. Trekonstruksjon fra byggeår. Rekkverkshøyde er på ca. 100 cm. Terrasse med utgang fra soverom i 1.etg på ca. 6 m<sup>2</sup>. Terrasser fremstår med tiltenkt funksjon og normal bruksslitasje.

Synlig sveisemembran mot vegg i 2.etg

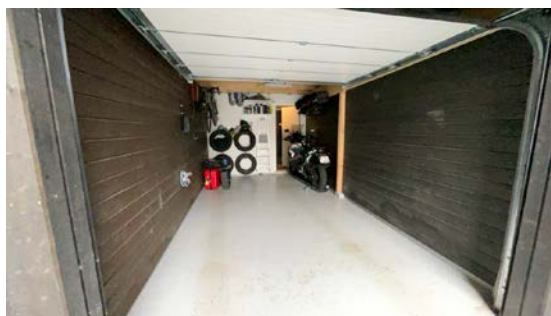
Utvendig garasje fra byggeår med støpt såle mot grunn og yttervegger i reisverk bekledt med panel. Flatt tak med overliggende takterasse. Leddet garasjeport med elektrisk portåpner. Billader. Garasjen fremstår med tiltenkt funksjon og normal bruksslitasje.

Besiktigelse av garasje.

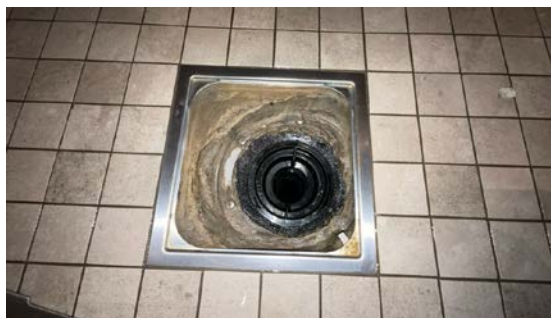
## ! TG 0 Sluk, membran og tettesjikt

Det er plastsluk og smøremembran med dokumentert utførelse.

Kontroll av sluk.

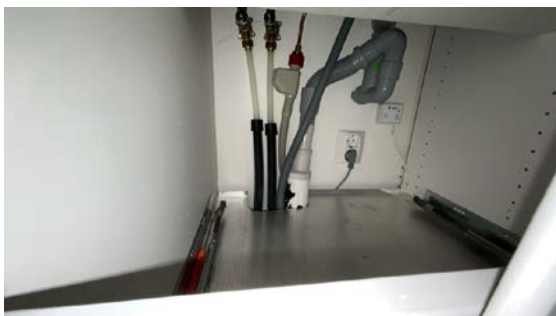
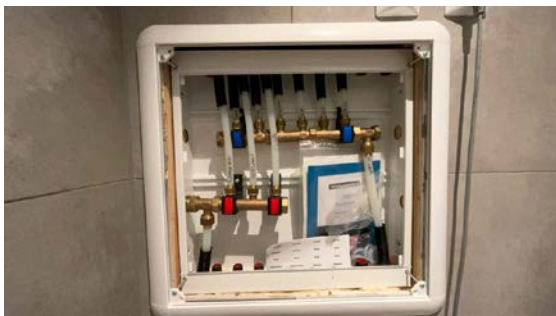
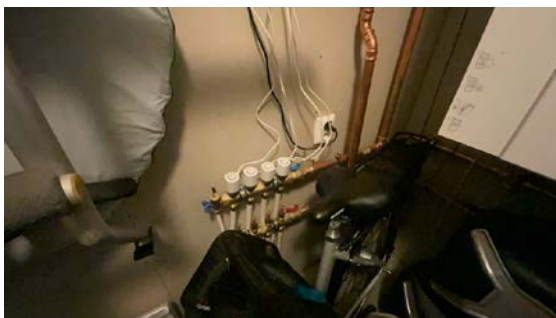
## TG 1 Vannledninger

Vannrør fra byggeår av materialtype pex og kobber. Fordelerskap på badet. Waterguard i benkeskap på kjøkken for god sikring av lekkasjevann. Alder er normalt i seg selv en vurderingskriterie hva angår slitasjegrad. Videre bemerkes at bunnledninger av den årsak følgelig heller ikke er kontrollert.

Besiktigelse av røropplegg.
