# Tilstandsrapport

📍 Fossumsvingen 125, 1920 SØRUMSAND

# gnr. 324, bnr. 229, snr. 20

## Kjedehus - Byggeår: 2021

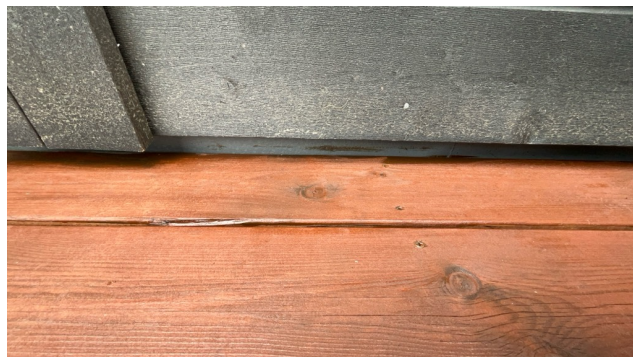
Terrasse med utgang fra stue på ca. 28 m<sup>2</sup>. Trekonstruksjon fra byggeår. Rekkverkshøyde er på ca. 100 cm. Terrasse med utgang fra soverom i 1.etg på ca. 6 m<sup>2</sup>. Terrasser fremstår med tiltenkt funksjon og normal bruksslitasje.

Synlig sveisemembran mot vegg i 2.etg

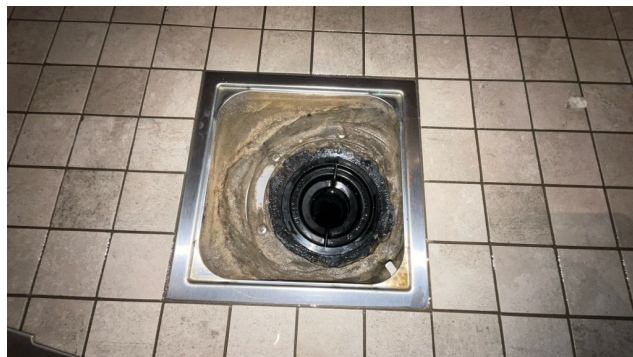
Det er plastsluk og smøremembran med dokumentert utførelse.

Kontroll av sluk.

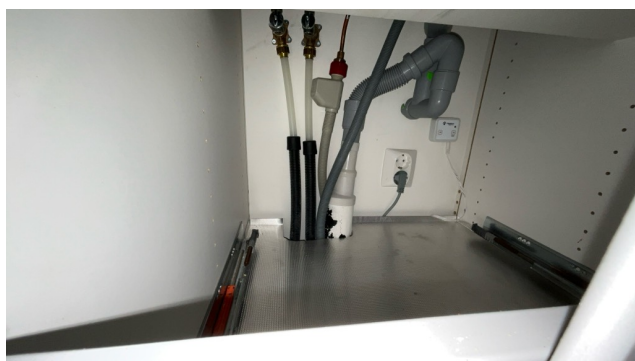
Vannrør fra byggeår av materialtype pex og kobber. Fordelerskap på badet. Waterguard i benkeskap på kjøkken for god sikring av lekkasjevann. Alder er normalt i seg selv en vurderingskriterie hva angår slitasjegrad. Videre bemerkes at bunnledninger av den årsak følgelig heller ikke er kontrollert.

Besiktigelse av røropplegg.

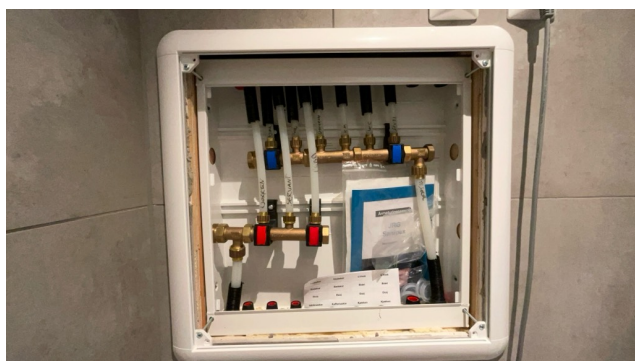
Besiktigelse av røropplegg.
