Mor Smes veg 6D, 2008 FJERDINGBY

**Oppussingsobjekt - Innholdsrikt  
rekkehus med fantastisk utsikt |  
Stor og egen hage | Garasje |  
Barnevennlig**

# gnr. 102, bnr. 11, snr. 10

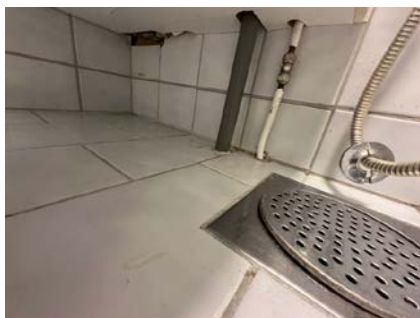
Badet fremstår med fliser på vegg og gulv, samt malte takplater. Det er observert større sprekkdannelse i fuger i dusjnise. Innredning med garnityr fremstår med dusjplass, servant med underskap, speil med lys over, overskap og wc.

Badet er utdatert med tanke på, alder på tettesjikt, løsning med avløp i dusj samt øvrige eldre konstruksjoner. Det er opplyst fra eier om tidlig vannlekasje rundt sluk, lekkasjen ble stoppet. Det er ikke utført noen utbedringer etter skade.

Bad med innredning og garnityr

Sprekkdannelse i fuger mellom veggfliser

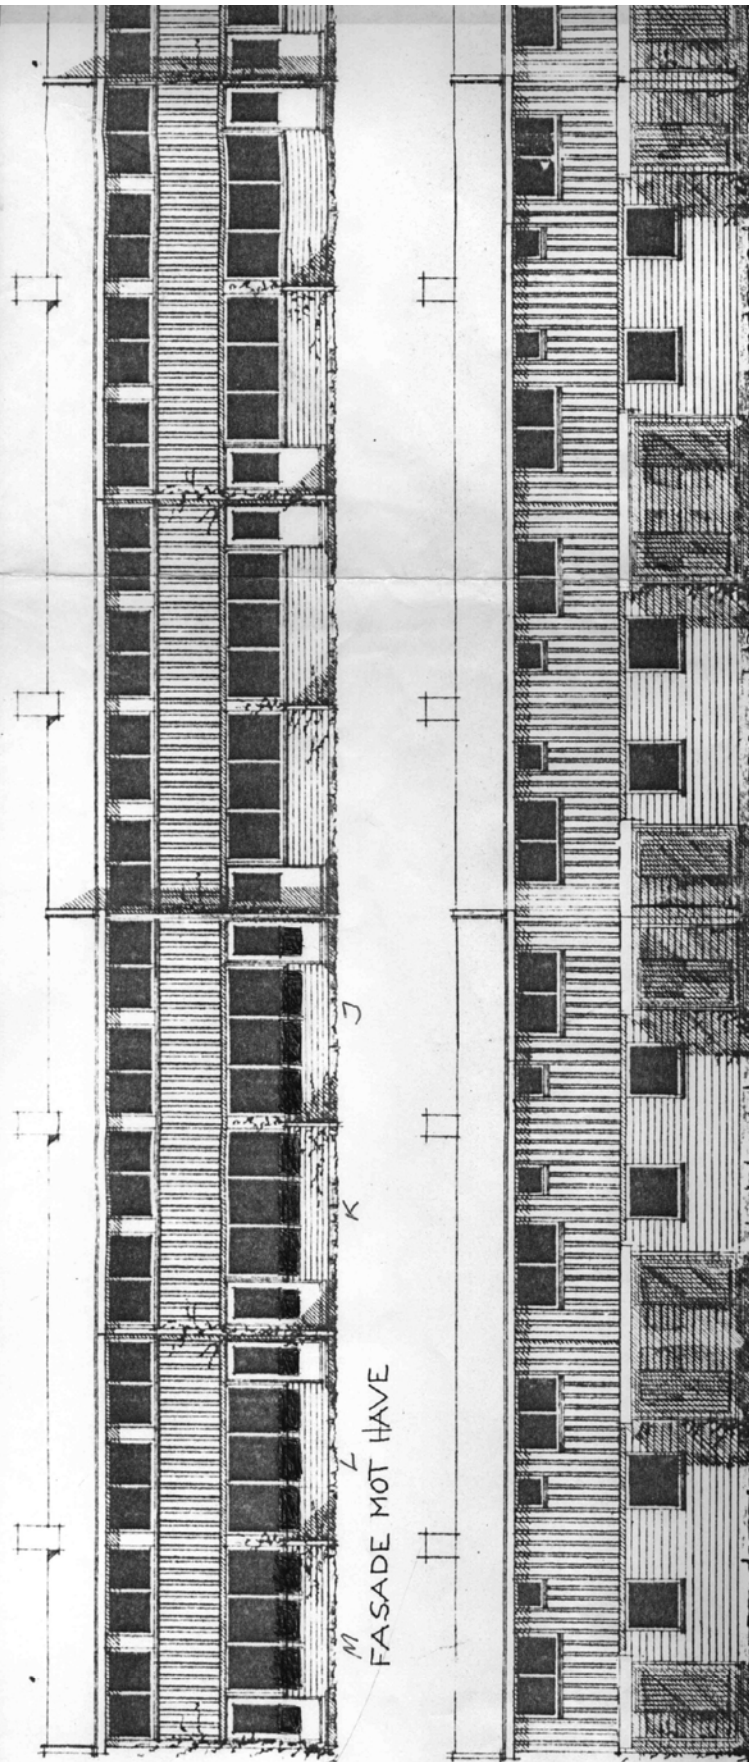
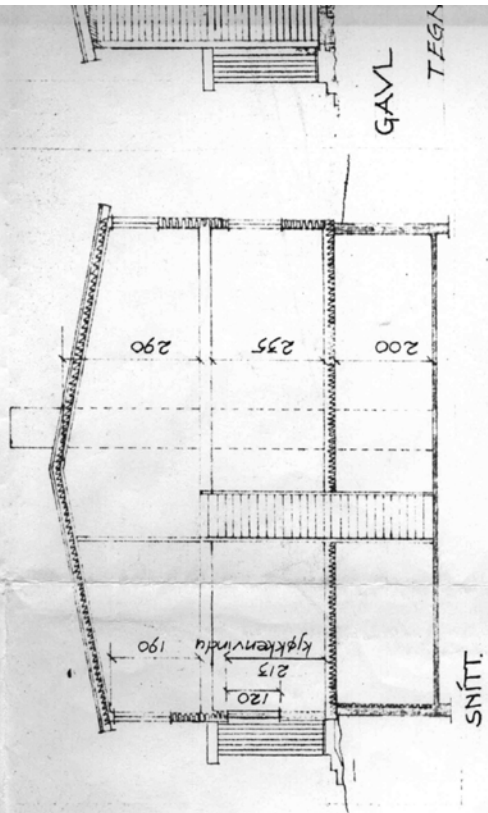
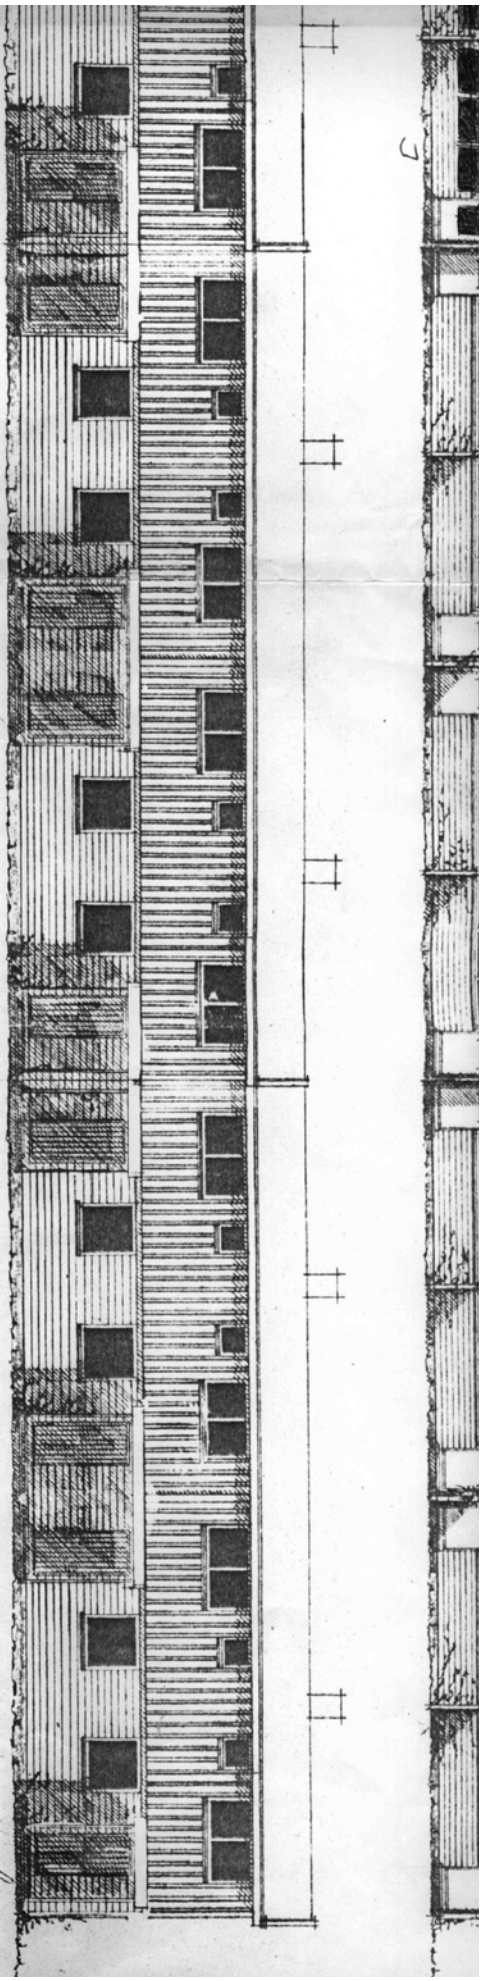
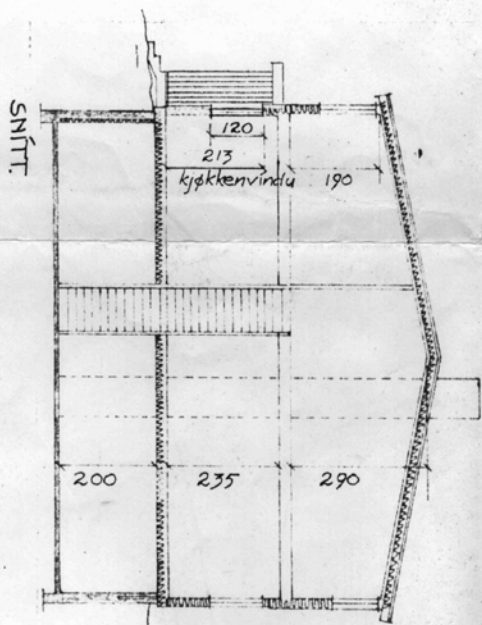
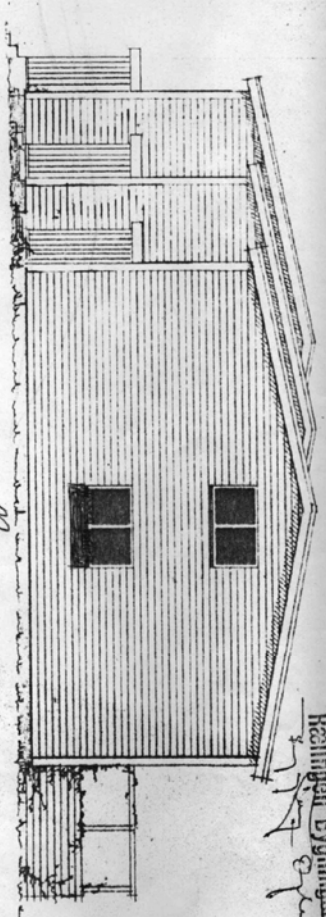
TEGN. NR. 66-2

INNGANGS FASADE

SNITT

GAVL

3/8 ÅMØDTBRÅTEN - RÅLLINGEN.  
 FASADER, GAVL OG SNITT - HUSTYPE 1208  
 HUS 106 2 GNR. 102 BNR. II.  
 MÅL: 1:100  
 OSLO, DEN 7-1-1964 J.F.  
 4/5 SELVÅAGBYGG.
