Øvre Blestuevegen 10, 3623 LAMPELAND

**Flott hytte med panoramautsikt  
like ved Blestua - Innlagt strøm og  
tilknyttet vei, vann og avløp!**

## Tilstandsrapport

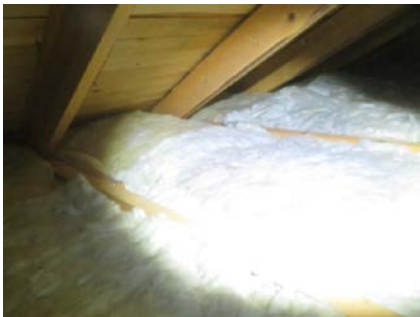
- Det er begrenset/dårlig ventilering av takkonstruksjonen.
- Det er påvist avvik rundt gjennomføringer i takflaten.
- Det er påvist fuktskjolder/skader i takkonstruksjonen.

Mineralull opp mot undertak.

For å lukke avviket bør det lages større avstand mellom undertak og isolasjon.

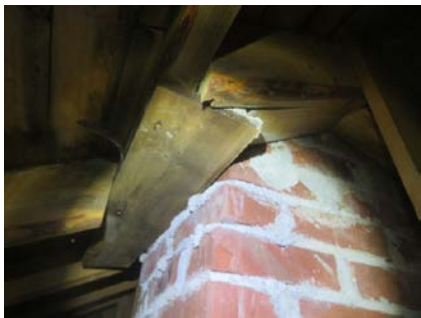
Takkonstruksjonen har sperrekonstruksjon. Det gjøres oppmerksom på at det er andre krav til dimensjonering og isolering i dag enn det var for byggeår. Det må påregnes avvik iht dagens krav. Misfarging i undertak ved pipe.

Misfarging i undertak ved pipe.

Det er montert nytt pipebeslag og det har ikke vært lekkasjer siden dette.

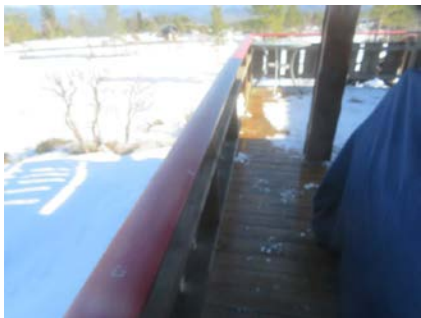
Rekkverk med lav høyde.

For å lukke avviket må rekkverket bygges om til riktig høyde for byggeår som var 90 cm.

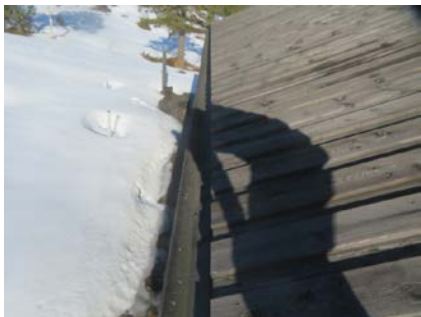
- Det bør foretas nærmere undersøkelser av balkong/terrasser når den er snøfri.

Bilde av platting fra tak.

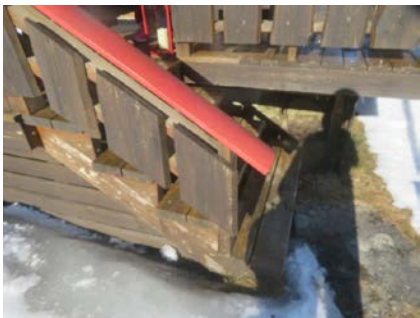
Trapp ved inngang.

For å lukke avviket må rekkverkshøyden økes.

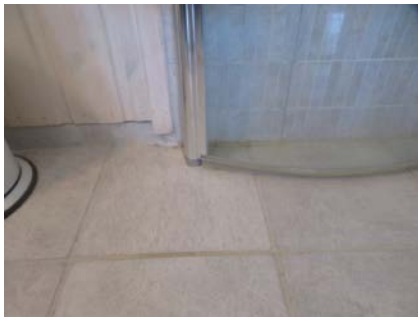
Trepanel nær dusj.

Det vurderes at rommet fungerer med dagens løsning, men ved renovering bør det benyttes fuktbestandige materialer i våtsoner.

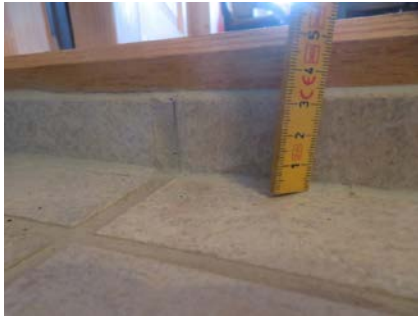
- Det er påvist avvik i fallforhold til sluk i forhold til krav i forskrift på byggetidspunktet.

- Våtrommet fungerer med dette avviket.

Oppkant mot dør.

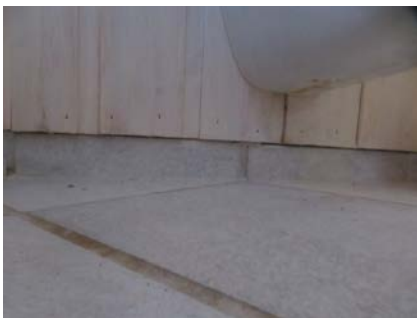
- Det er ikke påvist tilfredsstillende løsning for å synliggjøre lekkasje fra innebygget sistene.

- Ved implementering av innebygget sistene var det ikke krav om lekkasjesikring, konstruksjonen bør jevnlig observeres.

Veggmontert wc uten synlig lekkasjesikring

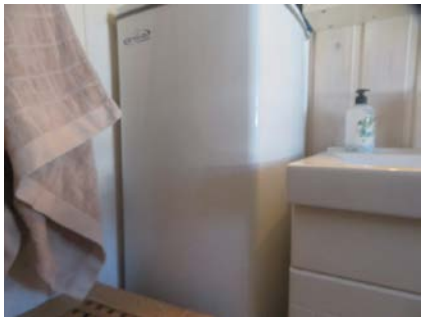
Bereder.

For å lukke avviket bør bereder kobler direkte til strømmett og ikke via stikk kontakt.

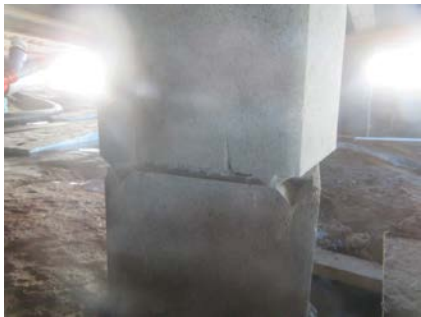
Plassbygget "skjev" pilar.

Det vurderes at fundamenter er ok og at det ikke er behov for utbedringer.

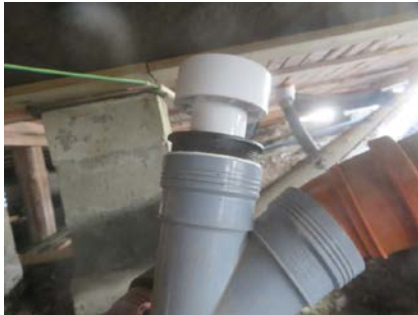
- Rør/ledninger helt eller delvis synlig utendørs. Fare for frost.

Det er avvik i lufteløsning på avløp ut fra gjeldende forskrifter. Avløpsrør bør festes/monteres bedre under hytta. Frostsikring av vann og avløpsrør må påregnes.

Lufting av avløp med "Durgoventil" under hytta.
