Lyserbråtveien 89, 1914 YTRE ENEBAKK

# Velkommen til Lyserbråtveien 89!

# Tilstandsrapport

gnr. 81, bnr. 3, snr. 34

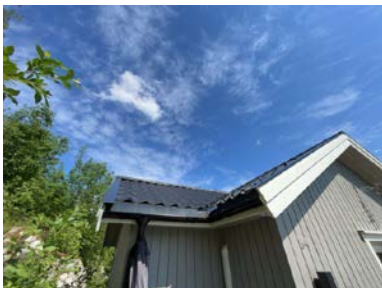
### **Veggkonstruksjon**

Veggene har bindingsverkskonstruksjon fra byggeåret. Fasade/kledning har stående bordkledning.
