# Tilstandsrapport

Boligbygg med flere boenheter

Svalevegen 10, 2209 KONGSVINGER

Rapportdato: 12.08.2025

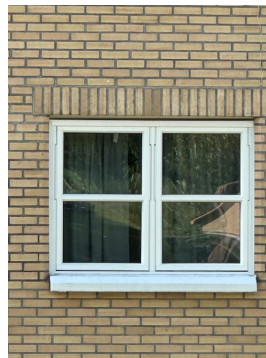
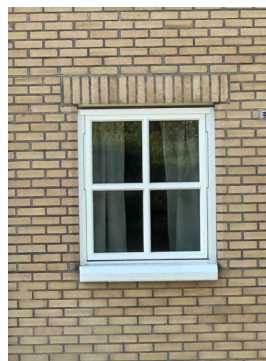
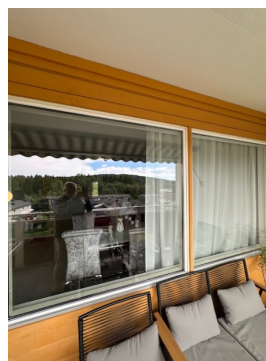
### TG 2 Vinduer

Malte trevinduer fra 1996 med 2 og 3 -lags isolerglass. Soveromsvindu og kjøkkenvindu har gjennomgående sprosser. Det er utvendig aluminumskepper på vinduer.

Mere enn halvparten av forventet brukstid er oppbrukt på vinduer.

Dette er borettslagets ansvar og kostnader. For å få tilstandsgrad 0 eller 1 må vinduene skiftes ut, men tidspunktet for når dette er nødvendig er vanskelig å si noe om.

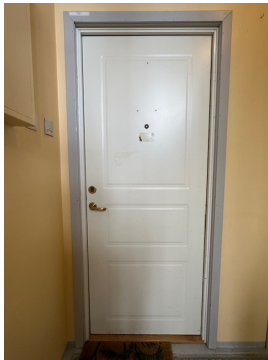
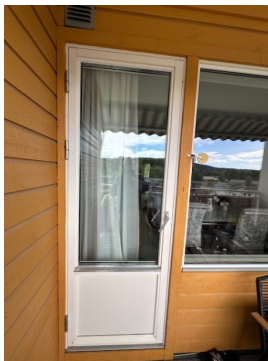
### TG 2 Dører

Malt slett inngangsdør (B30) med kikkehull. Malt terrassdør fra 1996 med 3-lag isolerglass. Terrassedøren er tekket med utvendig aluminiumskappe.

Mer enn halvparten av forventet brukstid er oppbrukt på terrassedør.

For å få tilstandsgrad 0 eller 1 må terrassedøren skiftes ut, men tidspunktet for når dette er nødvendig er vanskelig å si noe om. Det er borettslaget som evt. skifter dører - borettslaget tar også kostnaden.

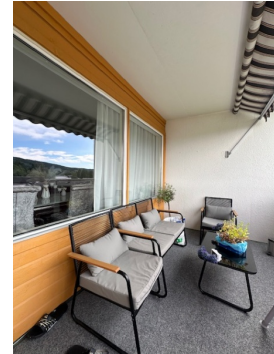
## TG 1 Balkonger, terrasser og rom under balkonger

Takoverbygget veranda. Malt betonggulv tekket med filtteppe. Tett rekkverk.

Malt liggende panel på vegger. Markise. Brannstige til terreng.

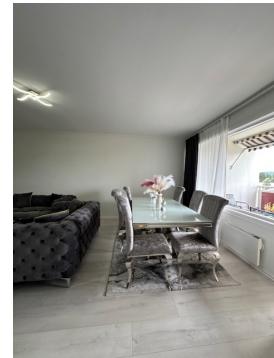
### TG 1 Overflater

Pene innvendig overflater med en normal bruksslitasje. De fleste innvendige overflater (ikke bad og kjøkken) er fra 2023. Malte profilerte lister (2023).

Gulv. Laminatgulv.  
Vegger. Slette malte vegger. Malt tapet.  
Tak. Slett malt tak.

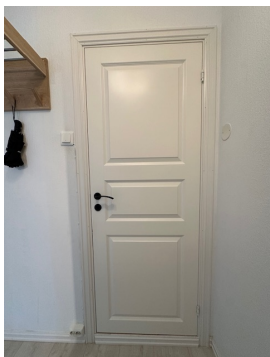
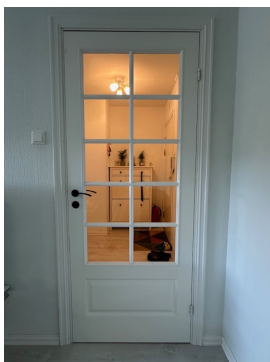
### TG 1 Innvendige dører

Formpresset dører fra 2023. Dør med sprosseglass mellom gang og stue.

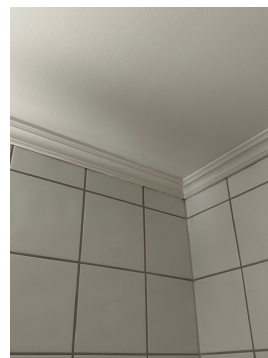
#### ! TG 1 Overflater vegger og himling

Fliser på vegger og malt slett tak.

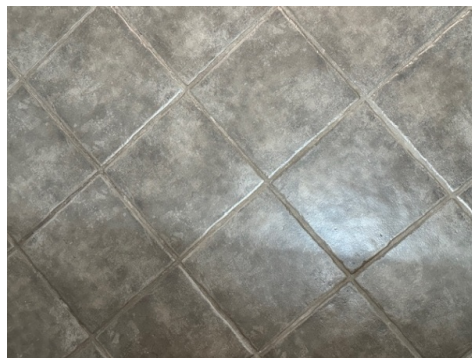
#### ! TG 1 Overflater Gulv

Gulvfliser med varme. Høydeforskjell på gulv fra dørterskel til topp slukrist er 65 mm.

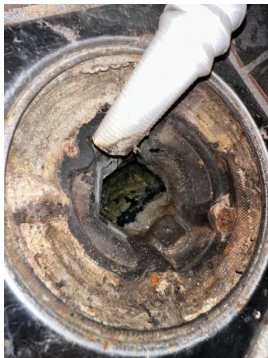
#### ! TG 2 Sluk, membran og tettesjikt

Plastsluk med klemring. Smøremembran på gulv og vegger.

- Mer enn halvparten av forventet brukstid er passert på slukløsningen.
- Det er avvik:

Ikke dokumentert membran på gulv.

- Sluket må sjekkes og rengjøres jevnlig.
- Overvåk tilstanden jevnlig. For å få tilstandsgrad 0 eller 1 må slukløsningen skiftes ut og sannsynligvis må også membransjiktet skiftes/utbedres. Det er imidlertid vanskelig å si noe om tidspunktet for når dette er nødvendig.

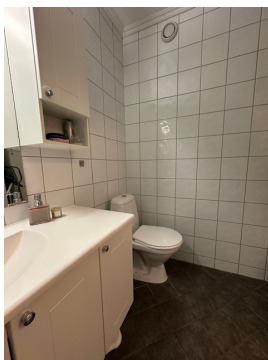
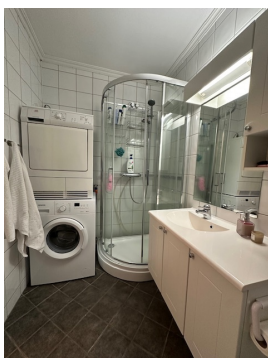
### ! TG 1 Sanitærutstyr og innredning

Benk med heldekkende vask, overskap, speil m/overlys, høyskap, frittstående klosett, dusjkabinett, opplegg for vaskemaskin. Stråleovn.

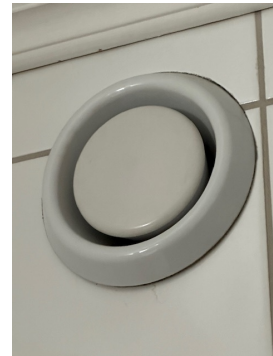
### ! TG 1 Ventilasjon

Veggventil via luftpipe m/mechanisk avtrekk.

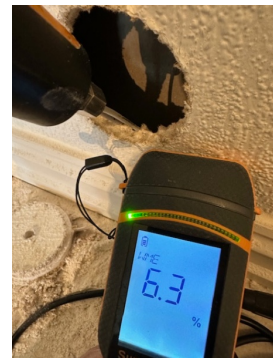
### ! TG 1 Tilliggende konstruksjoner våtrom

Det er boret hull i vegg. Fuktmåling med pigger inne i vegg - mot bad/vaskerom. Det påvises ikke fukt over normalen.

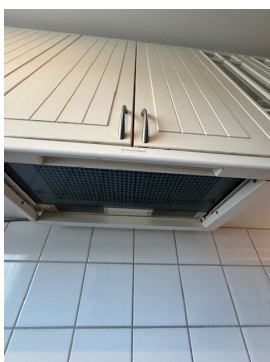
### ! TG 1 Avtrekk

Ventilator med kullfilter over platetopp.

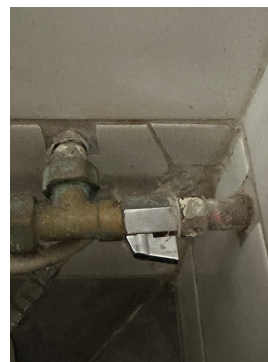
### ! TG 2 Vannledninger

Vannrør av kobber på hoveddelen av anlegget.

- Mer enn halvparten av forventet brukstid er passert på innvendige vannledninger.

- Det er ikke behov for utbedringstiltak siden anlegget fungerer i dag, men ut ifra alder kan skader plutselig oppstå på eldre anlegg.

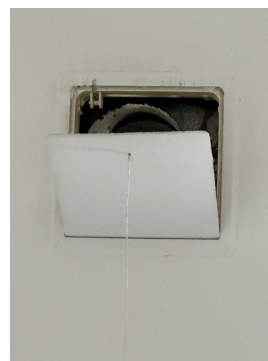
### ! TG 1 Ventilasjon

Ventilasjon gjennom veggventiler og vinduer som kan åpnes. Fellesavtrekksanlegg på bad/vaskerom og kjøkken.

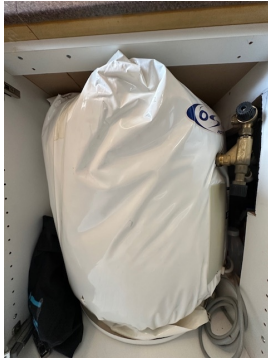
### ! TG 2 Varmtvannstank

120 l varmtvannsbereder fra 2003, plassert i kjøkkenbenk.

- Det er ikke behov for utbedringstiltak siden tanken fungerer i dag, men ut ifra alder kan skader plutselig oppstå på eldre tanker.

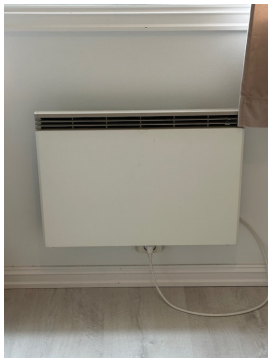
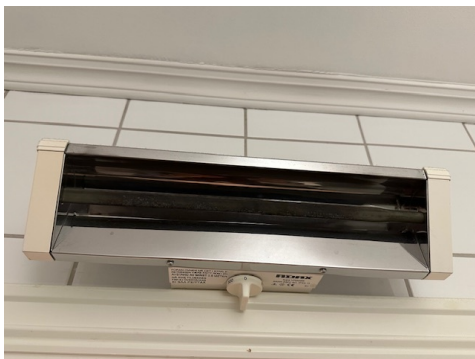
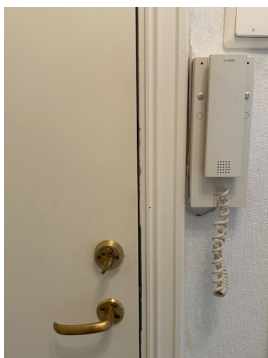
## ! TG 1 Andre installasjoner

Leiligheten har elektriske panelovner og stråleovn på bad/vaskerom.  
Porttelefon til felles inngangsdør

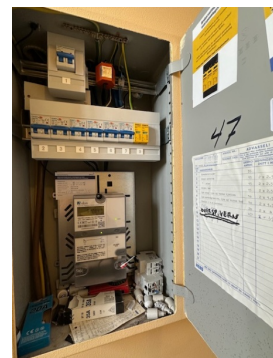
### Inntak og sikringsskap

3. Foreta en helhetsvurdering av det elektriske anlegget, dets alder, allmenne tilstand og fare for liv og helse. Bør det elektriske anlegget ha en utvidet el-kontroll?  
**Nei**

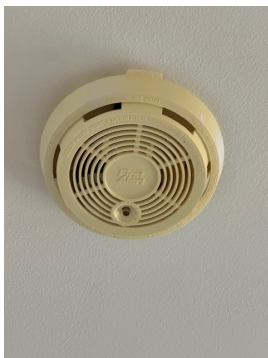
## ! TG 0 Branntekniske forhold

Brannslukker og røykvarslere i leiligheten.

1. Er det mangler for brannslukningsutstyr i boligen iht. forskriftskrav på søknadstidspunktet, men minst Byggeforskrift 1985?  
**Nei**
2. Er det skader på brannslukkingsutstyr eller er apparatet eldre enn 10 år?  
**Nei**
3. Er det mangler på røykvarsler i boligen iht. forskriftskrav på søknadstidspunktet, men minst Byggeforskrift 1985?  
**Nei**
4. Er det skader på røykvarslere?  
**Nei**

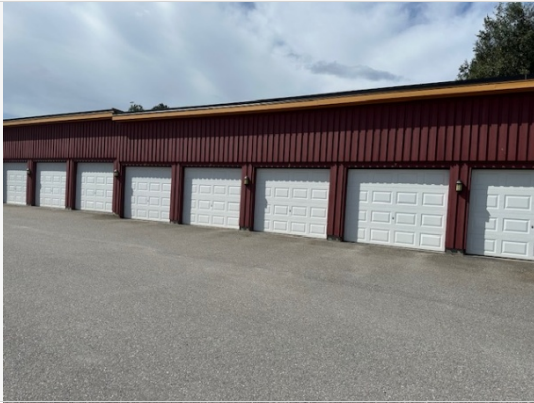
### Garasje

Garasje fundamentert på betongplate med ensteins grunnmur. Uisolert bindingsverkskonstruksjon i tre. Stående malt utvendig panel samt teglstein i fasade. Tette skillevegger. Buett pulttak i trekonstruksjoner, tekket med bølgetakplater. Snøfangere, forkant blekk, takrenner og nedløp i metall.
