Sandneslia 125, 1927 RÅNÅSFOSS

**Pen og moderne 2-roms
endeleilighet fra 2020 med
p-plass og terrasse. Gangavstand
til tog.**

Befaringsdato: 15.11.2024

Tilstandsrapport

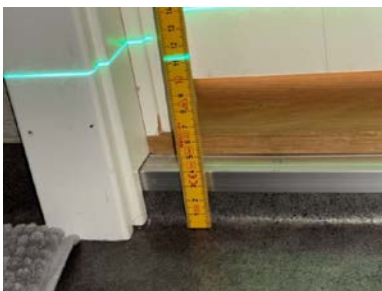
Gulvbelegg med oppbrett langs vegger og terskel/døråpning. Det ble målt ca. 38 mm fall fra topp oppbrett gulvbelegg/membran ved terskel til overkant gulv foran dusjkabinett. Tilnærmet flatt gulv fra terskel til dusjkabinett. Våtrommet er bygget i 2021 og man legger TEK 17 til grunn for vurderingen. I forskriften er det krav om at lekkasjevann skal ledes til sluk. I ny teknisk forskrift av 2017 er det blitt lempet noe på kravene. Under punkt c, lekkasjevann skal synliggjøres og ledes til sluk, er det gjort følgende presiseringer i veiledningen. Dette tilsier at det er ok med flatt gulv så lenge det er en oppkant med vannrett sjikt på minst 25 mm på alle sider, unntatt mot døråpning der oppkanten må være minst 15 mm over ferdig gulv. Oppkant mot døråpning er mer enn 15 mm.

Fallforhold ca. 113 mm overkant gulv ved terskel

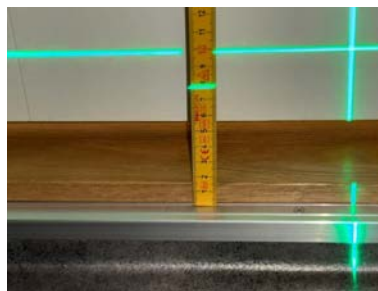
Fallforhold ca. 78 mm topp oppbrett membran ved terskel

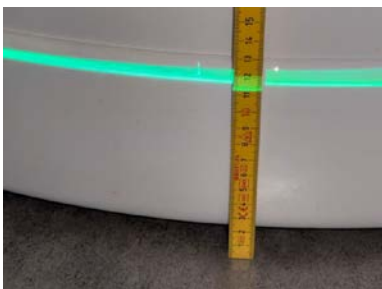
Fallforhold ca. 114 mm overkant gulv foran dusjkabinett (ved sluk)

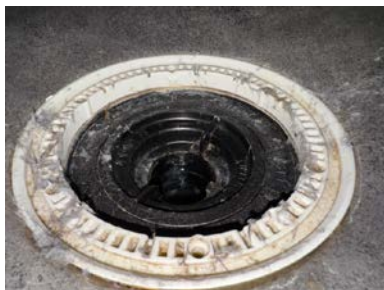
Plastsluk med klemring. Våtrommets tettesjikt/membran er gulvbelegg med oppbrett langs vegger og terskel. Synlig gulvbelegg/membran under klemring i sluk. Våtromsplater/baderomsplater på veggene.

Plastsluk med klemring og synlig gulvbelegg/membran

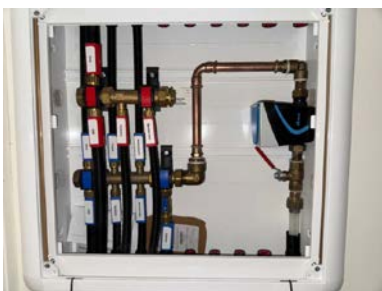
Vannrør i plast type rør-i-rør system tilkoblet vannfordelerskap lokalisert i innvendig bod. Stoppekran og vannmåler er lokalisert i fordelerskapet. Fordelerskapet har overløp til badegulv. Rørføringer og rørenes tilstand kan være vanskelig å gi en fullstendig vurdering av da disse for det meste ligger skjult i vegger og konstruksjoner, eller er innkasset. Røranlegget er ikke nærmere kontrollert og tilstandsvurdert på befaringen, ut over det som er synlig i rommene. En eventuell utvidet kontroll må utføres av en rørlegger.

Vannfordelerskap i innvendig bod
