Gartner Moens vei 9C, 1809 ASKIM

Askim - NY PRIS, BUD ØNSKES! Pen leilighet i 2. etasje med 2 soverom, solrik veranda og garasje.

Tilstandsrapport

Befaringsdato: 29.09.2023

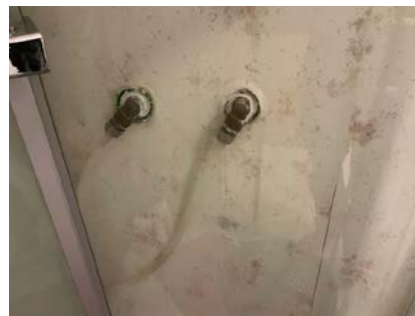
TG 2

Det er våtromstapet på vegger.

- Tapetskjøter er ikke tette
- Det er avvik:
 - Tapetskjøter er ikke tilstrekkelig tette i våte soner (bak dusjkabinettet).
 - Ikke tilfredsstillende avslutning på tapet rundt rør, bak dusjkabinettet. Ved dusjing direkte på vegg, kan fuktskader oppstå.

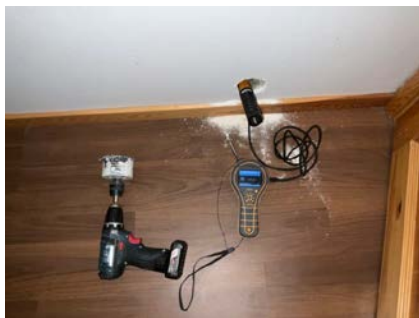
TG 0

Hulltaking er foretatt, uten å påvise unormale forhold. Hulltaking er foretatt i soverom. Fuktkvotemåling (vekt%) i konstruksjonen ble målt til 0.

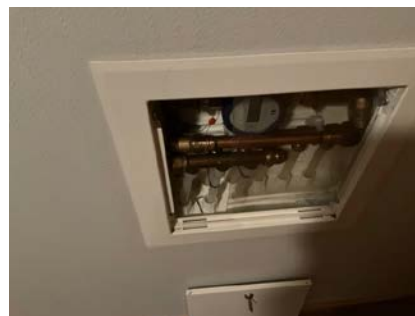
TG 2

Rørføringer er av moderne rør-i-rør. Utløp for eventuelt lekkasjevann er lokalisert i badet. Stoppekran og vannmåler er plassert i fordelerskapet.

- Rørkursene på rør-i-rør systemet på vannledninger er ikke merket.
- Rørkursene bør merkes i fordelerskapet med lengde og hvor de leverer vann. Egen kursoversikt og skjema for egenkontroll som følger med fordelerskapet bør benyttes.
