# Tilstandsrapport

Boligbygg med flere boenheter
-

Kirkegata 195 , 5525 HAUGESUND
-

Befaringsdato: 25.03.2026

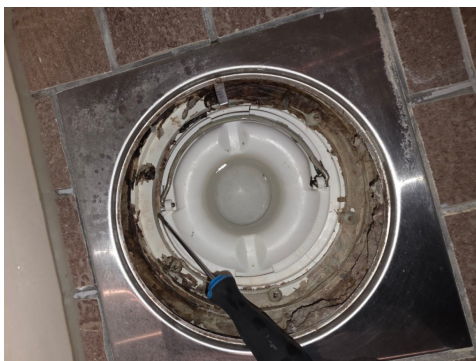
Det er plastsluk og smøremembran med ukjent utførelse.

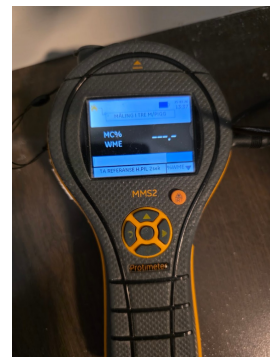
Det er foretatt hulltaking i vegg mellom stue og bad. Det ble målt etter fukt med fuktmålepinner inne i vegg og det viste normale verdier på befaringstidspunkt. Det ble ikke satt pigg i bunnsvill, da denne består av u-profilert stål. Hulltaking er gjort som en stikkprøve og er ikke en garanti for at det ikke er fukt andre steder.
