Kornvegen 100, 4350 KLEPPE

**Flott leilighet i øverste etasje med god takhøyde, 2 soverom og god planløsning. Velholdt standard og fast parkering.**

# Tilstandsrapport

Befaringsdato: 24.11.2025

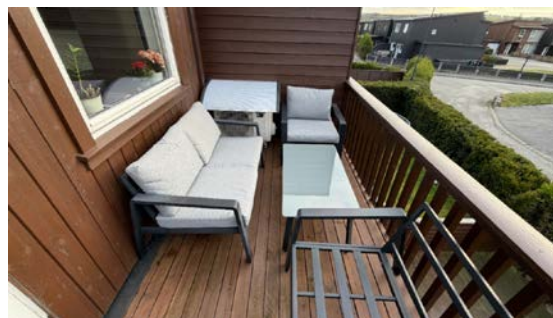
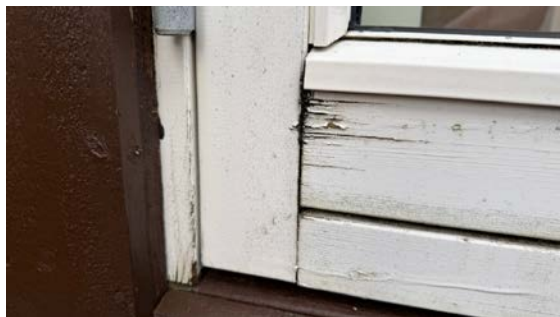
## Balkonger, terrasser og rom under balkonger

Balkong fra antatt byggeåret.

- Rekkverket er for lavt i forhold til dagens krav til rekkverkshøyder.
- Det er påvist andre avvik:

Manglende behandling, noe tørkesprekker.

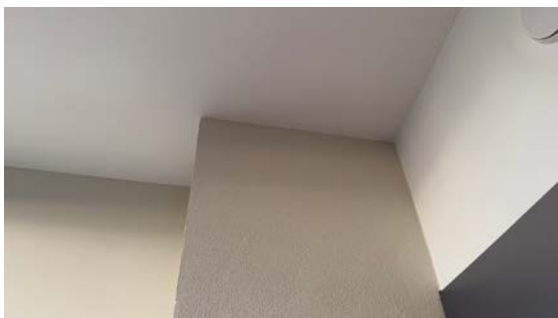
## ! TG IU Skorstein over tak

Skorstein over tak er ikke besiktet grunnet manglende sikker tilkomst. Ingen registrert fukt/skader ved besiktelse av pipeløp/tak i stue.

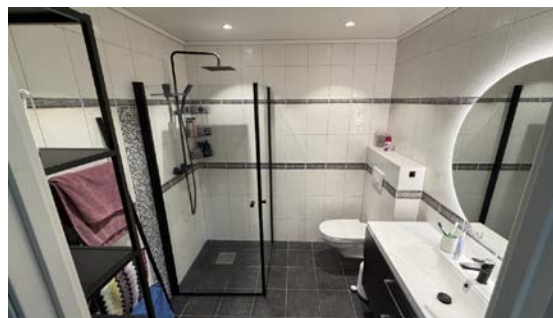
## ! TG 2 Overflater vegger og himling

Det registreres sprekke i flisfuger over dør, dette skyldes utløst spenninger. Ingen registrert "bom".

Ingen umiddelbar behov for tiltak.

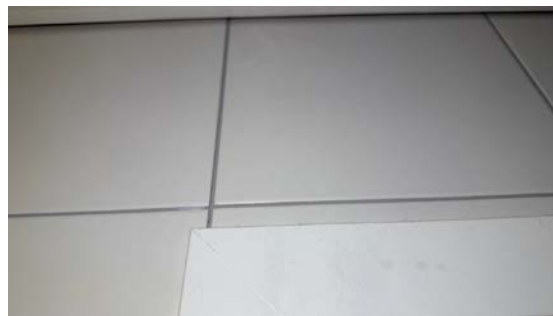
## ! TG 2 Overflater Gulv

- Det er påvist at noen fliser har bom (hulrom under).
- Det er påvist avvik i fallforhold til sluk i forhold til krav i forskrift på byggetidspunktet.

Utførelsen avviker fra anbefalt løsning/referanse når det gjelder men gulvets helhetlige utforming vurderes som funksjonell.

Det registreres "bom", hulrom under fliser på gulv ved sluk. Dette reduseres levetid og skader kan lettere oppstå. Dette kan utbedret med bi-imp eller lignende, ingen umiddelbart behov tiltak.

- Et bad med manglende/reduert fall til sluk blir mindre funksjonelt og sikkert for brukeren. Dette kan medføre stående vann på gulvet, vann som ikke ledes effektivt til sluket, økt risiko for at vann renner ut av rommet og redusert sklisikkerhet på gulvet.
- Selv om bom eller hull lyd ikke alltid er et umiddelbart problem, bør det overvåkes nøye før eventuell utvikling i sprekker i flisfuger e.l. oppstår. Dette må en foreta tiltak for, for å begrense utviklingen.

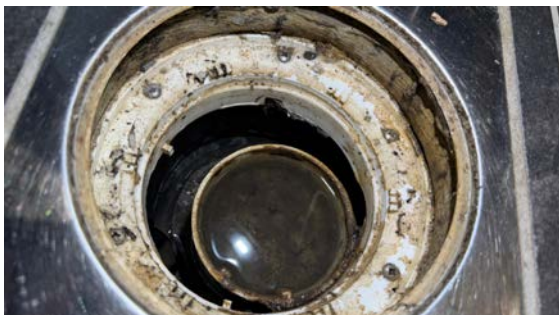
#### Vurdering av avvik:

## Konsekvens/tiltak

- Overvåk tilstanden jevnlig. For å få tilstandsgrad 0 eller 1 må tettesjiktet skiftes ut, men tidspunktet for når dette er nødvendig er vanskelig å si noe om.
- Det er viktig å merke seg at levetiden til en membran varierer basert på kvalitet, installasjon og bruk. Eldre membraner kan bli sprø og sprekke opp, noe som fører til at de mister sin vanntettende funksjon. Dette kan resultere i vannlekkasjer gjennom vegger og gulv og fuktskader.

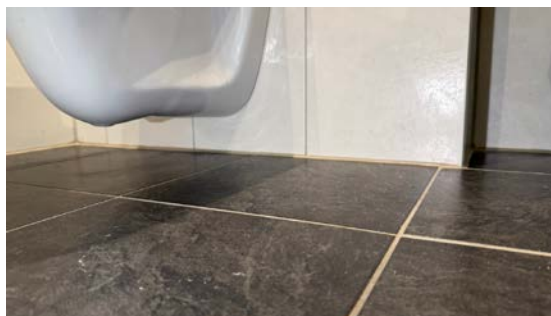
### 1 TG 2 Sanitærutstyr og innredning

- Det er ikke påvist tilfredsstillende løsning for å synliggjøre lekkasje fra innebygget sistene.

## Konsekvens/tiltak

- Ved implementering av innebygget sistene var det ikke krav om lekkasjesikring, konstruksjonen bør jevnlig observeres.
- Uten dreneringsløsning/lekkasjesikring kan lekkasjer pågå over lang tid uten å bli oppdaget. Dette kan føre til omfattende fuktskader i omkringliggende byggematerialer.
