# Lys og praktisk fjellhytte med koselig loftsetasje. Storslått utsikt i vakkert turområde. Alle fasiliteter.

# Tilstandsrapport

Befaringsdato: 12.09.2025

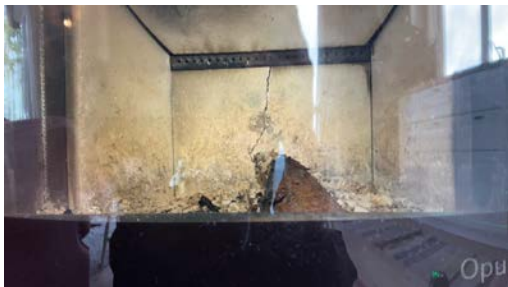
- Det er påvist sprekker i ildfast stein inne i ovnen.

Sprukket ildfast stein inni ovn.

- Skadet stein i ovnen må skiftes ut for å lukke avviket.

Jeg anbefaler kontroll utført av fagkyndig, jeg er ikke fagperson på dette området. Det er mange krav og anbefalinger til skorsteiner og ildsteder. Avviket kan påvirke brannsikkerheten i bygningen.

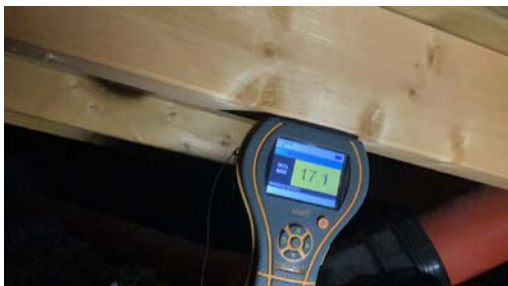
- Det er stedvis påvist fuktnivå som tilsier at konstruksjonen kan ha fuktskader.

Fuktskader på undersiden av gulvkonstruksjonen som følge av for fuktig klima i krypkjeller, er svært utbredt. Konstruksjonen er en risikokonstruksjon. Kryp kjeller ble kontrollert fra inspeksjonsluke. Ved fuktmåling målte jeg risikable verdier for skadelig fukt, dette indikerer at konstruksjonen er utsatt for fuktpåkjenning. Det er påvist spor etter mus, omfanget er ukjent. Fuktskader i krypkjeller skyldes veldig ofte lange perioder med høy luftfuktighet kombinert med temperatur. Den høye luftfuktigheten skyldes ofte en kombinasjon med nevnte avvik/kommentarer, og feil ventilering. Sommeren er den mest kritiske perioden for høy luftfuktighet og fare for soppvekst, fordi klimaet i krypkjelleren normalt sett innehar lavere temperatur enn utemiljøet i deler av årstiden.

Fuktmåling i bjelke krypkjeller viste risikable verdier. Risikable verdier tilsier fra 17 vektprosent.

Det anbefales å legge plastfolie mot grunnen. Rydd grunnen i kryperommet for alt organisk avfall og avrett om nødvendig med f.eks. sand eller grus. Dekk den deretter med plastfolie. Plastfolien legges ut for å hindre avdunsting fra grunnen. Se også byggforsk datablad 521.203. Utilstrekkelig eller manglende lufting øker risikoen for fuktskader i krypkjeller. Det anbefales å følge med på videre utvikling.

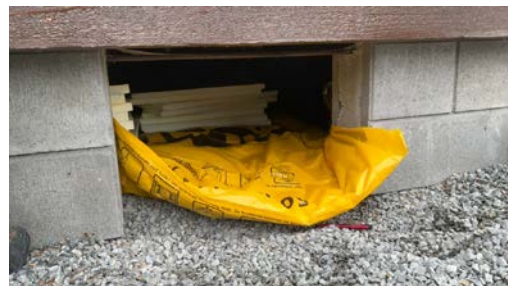
Krypkjeller er i hovedsak inspisert rundt lukeområdet.

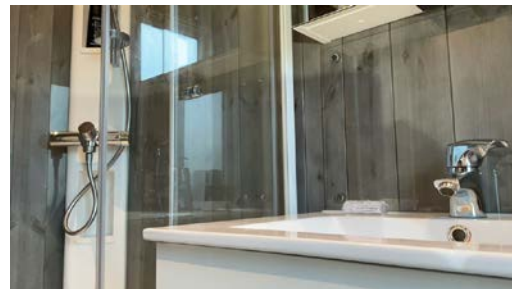
Det finnes områder i våtsonen uten membran og våtrommet må brukes deretter, dette gjelder på vegg bak dusjkabinett og rundt servant. Underliggende membran kan ikke kontrolleres grunnet flislagte overflater, tilstanden er derfor vanskelig å si noe om. Enkelt våtrom som ikke tilfredsstiller dagens krav og må brukes deretter. Det var ikke tilkomst til sluk ved befaring. Fallforhold er derfor ikke vurdert. Det er benyttet trepanel i våtsone uten bakenforliggende membran, noe som ofte ses i fritidsboliger. Det er imidlertid viktig å merke seg at denne løsningen ikke tilfredsstiller kravene til fuktsikring i våtsoner i henhold til gjeldende regelverk.

Manglende membran på vegg bak dusjkabinett og rundt servant. Dette er et avvik som erfaringsvis ofte sees på fritidsboliger som dette. Forholdet gis tilstandsgrad 3 i henhold til NS3600.

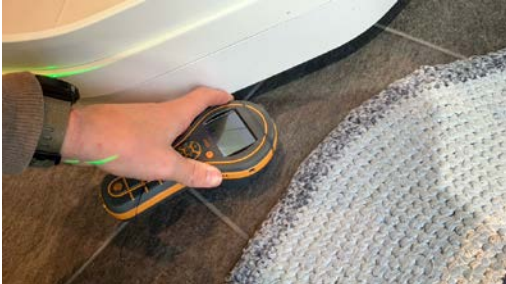
Enkle fuktsøk viste normale verdier.

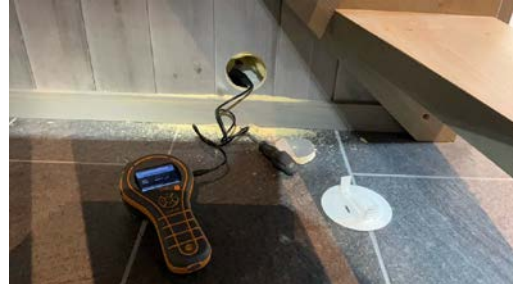
Hulltaking er utført i tilstøtende vegg mot dusjkabinett. Fuktmåling viste tørre verdier.
