# Lys og praktisk fjellhytte med koselig loftsetasje. Storslått utsikt i vakkert turområde. Alle fasiliteter.

# Tilstandsrapport

Befaringsdato: 12.09.2025

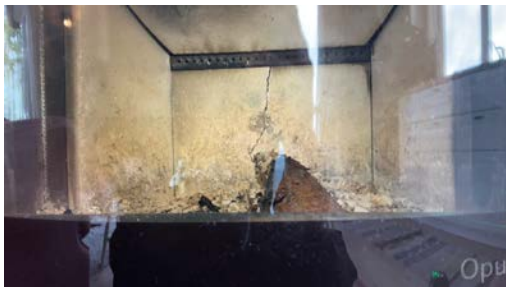
- Det er påvist sprekker i ildfast stein inne i ovnen.

Sprukket ildfast stein inni ovn.

- Skadet stein i ovnen må skiftes ut for å lukke avviket.

Jeg anbefaler kontroll utført av fagkyndig, jeg er ikke fagperson på dette området. Det er mange krav og anbefalinger til skorsteiner og ildsteder. Avviket kan påvirke brannsikkerheten i bygningen.

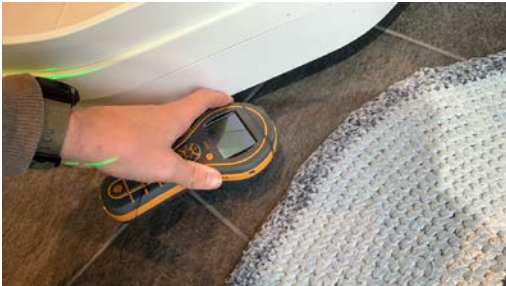
Enkle fuktsøk viste normale verdier.

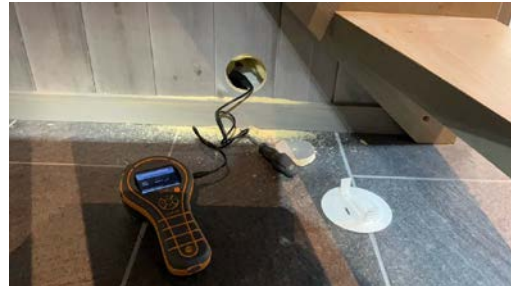
Hulltaking er utført, det ble ikke påvist unormale forhold i området rundt der hulltaking ble utført. Jeg gjør oppmerksom på at dette er en stikkprøve og det kan ikke gis garanti for at det ikke er avvik andre steder i konstruksjonen.

Hulltaking er utført i tilstøtende vegg mot dusjkabinett. Fuktmåling viste tørre verdier.

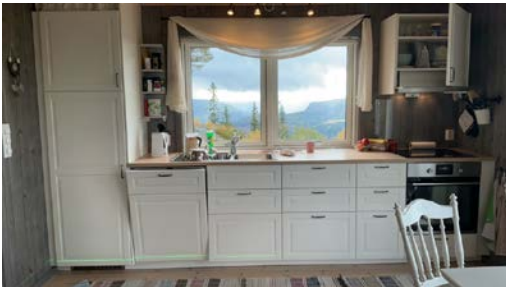
Innredning med laminerte skrog. Profilerte fronter. Laminert benkeplate. Glassplate over benkeplate. Dobbel kjøkkenkum. Komfyrvakt. Lekkasjealarm/lekkasjestopper.

Oversiktsbilde av kjøkken.
