Prisant.: Kr 2 890 000,-
Omkostn.: Kr 73 600,-
Total ink omk.: Kr 2 963 600,-
Selger: Eldrid Lein Molteberg
Bjørn Terje Molteberg

Salgsobjekt: Fritidseiendom
Eierform: Eiet
Byggeår: 2017
BRA-i/BRA Total 79/83 kvm
Tomtstr.: 1205.6 m²
Soverom: 4
Gnr./bnr. Gnr. 137, bnr. 254
Oppdragsnr.: 1201250127

Tilstandsrapport

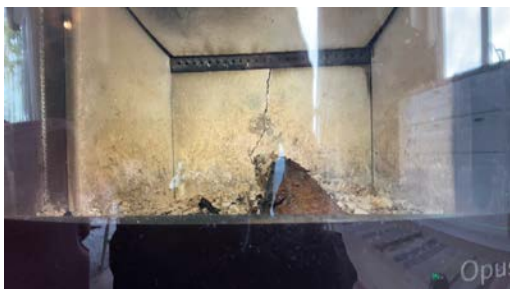
- Det er påvist sprekker i ildfast stein inne i ovnen.

Sprukket ildfast stein inni ovn.

- Skadet stein i ovnen må skiftes ut for å lukke avviket.

Jeg anbefaler kontroll utført av fagkyndig, jeg er ikke fagperson på dette området. Det er mange krav og anbefalinger til skorsteiner og ildsteder. Avviket kan påvirke brannsikkerheten i bygningen.

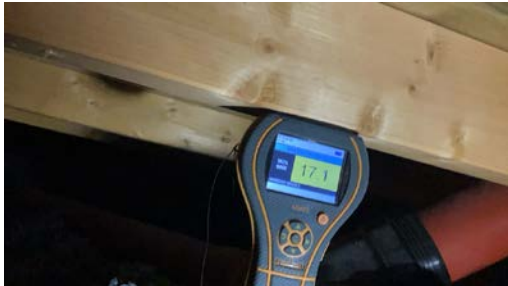
- Det er stedvis påvist fuktnivå som tilsier at konstruksjonen kan ha fuktskader.

Fuktskader på undersiden av gulvkonstruksjonen som følge av for fuktig klima i krypkjeller, er svært utbredt. Konstruksjonen er en risikokonstruksjon. Kryp kjeller ble kontrollert fra inspeksjonsluke. Ved fuktmåling målte jeg risikable verdier for skadelig fukt, dette indikerer at konstruksjonen er utsatt for fuktpåkjenning. Det er påvist spor etter mus, omfanget er ukjent. Fuktskader i krypkjellere skyldes veldig ofte lange perioder med høy luftfuktighet kombinert med temperatur. Den høye luftfuktigheten skyldes ofte en kombinasjon med nevnte avvik/kommentarer, og feil ventilering. Sommeren er den mest kritiske perioden for høy luftfuktighet og fare for soppvekst, fordi klimaet i krypkjelleren normalt sett innehar lavere temperatur enn utemiljøet i deler av årstiden.

Fuktmåling i bjelke krypkjeller viste risikable verdier. Risikable verdier tilsier fra 17 vektprosent.

Det anbefales å legge plastfolie mot grunnen. Rydd grunnen i kryperommet for alt organisk avfall og avrett om nødvendig med f.eks. sand eller grus. Dekk den deretter med plastfolie. Plastfolien legges ut for å hindre avdunstning fra grunnen. Se også byggforsk datablad 521.203. Utilstrekkelig eller manglende lufting øker risikoen for fuktskader i krypkjeller. Det anbefales å følge med på videre utvikling.

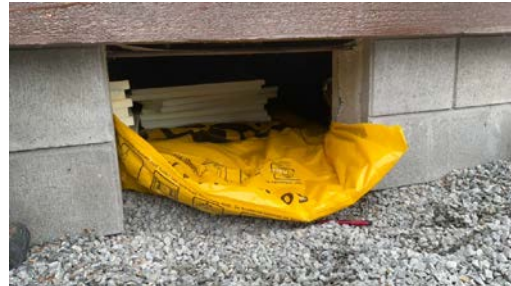
Krypkjeller er i hovedsak inspisert rundt lukeområdet.

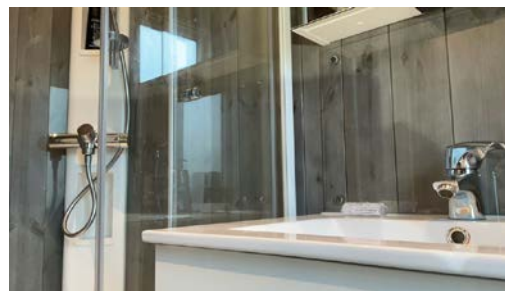
Dusjkabinett er ikke flyttet, kort avstand mellom vegg og servant. Sluk er derfor ikke inspisert.

Manglende membran på vegg bak dusjkabinett og rundt servant. Dette er et avvik som erfaringsvis ofte sees på fritidsboliger som dette. Forholdet gis tilstandsgrad 3 i henhold til NS3600.

Konsekvensen av avviket kan redusere levetiden til våtrommet.

Våtrommet oppfyller ikke dagens krav, og kjøperen må vurdere om det er hensiktsmessig å bruke våtrommet på en annen måte enn det gjeldende regelverket beskriver. Dette kan for eksempel innebære videre bruk av et tett dusjkabinett og nøye overvåking av eventuelle tegn på fuktskader.
