Rødtvetveien 73A, 0955 OSLO

**Pent oppusset 4-roms selveier i  
toppetasjen - Solrik balkong -  
P-plass - Grønne omgivelser - Nært  
Lillomarka og T-bane.**

# Tilstandsrapport

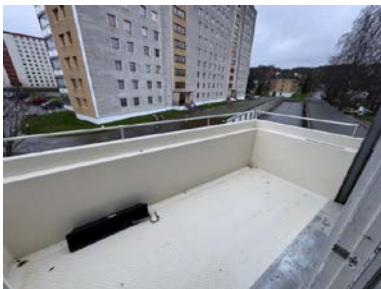
## TG 1 Balkonger, terrasser og rom under balkonger

Balkong og rekkverk av stål og glassfiber. Balkong ligger vestvendt.

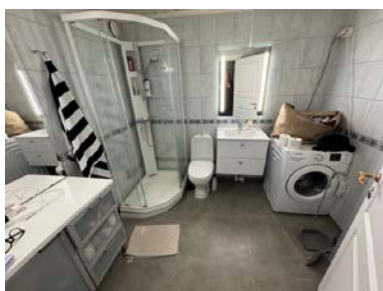
Rommet er innredet med dusjkabinett, servant i innredning, opplegg for vaskerom og vegg hengt toalett. Badet har fall til sluk 1-150 og oppkant ved dør og nedsenk i dusj + 1-100, høydeforskjell i mellom gulv ved dør og topp sluk rist 2,5cm. Membran er synlig i sluket. Det er plast sluk med mulighet for rengjøring. Det er ventilasjon via mekanisk avtrekk, til luft under døren.

Det er ikke mulig å kontrollere fall på gulv eller skader på gulvet under vaskemaskin og innredninger.
