**Salgsobjekt:** Enebolig  
**Eierform:** Eiet  
**Byggeår:** 1990  
**BRA-i/BRA Total** 125/134 kvm  
**Tomtstr.:** 494.3 m<sup>2</sup>  
**Soverom:** 3  
**Antall rom:** 4  
**Gnr./bnr.** Gnr. 27, bnr. 460  
**Oppdragsnr.:** 1304250013

# Enebolig med særdeles flott beliggenhet ved sjøen | Panorama sjøutsikt | Dyptvannsbrygge | Solrikt!

Befaringsdato: 05.03.2025

Rapportdato: 28.03.2025

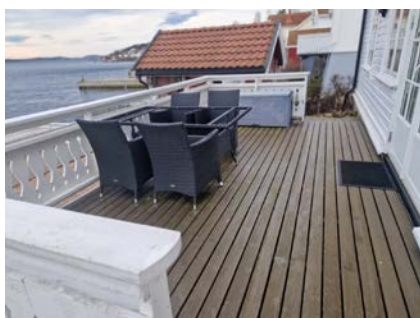
Terrasse opphengt i vegg og bærende på pilarer med drager i front.

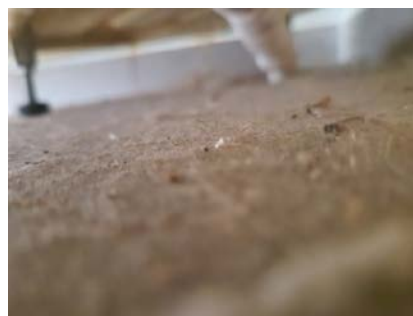
- Det er påvist avvik i fallforhold til sluk i forhold til krav i forskrift på byggetidspunktet.

- Våtrommet fungerer med dette avviket.

- Overvåk tilstanden jevnlig. For å få tilstandsgrad 0 eller 1 må slukløsningen skiftes ut og sannsynligvis må også membransjiktet skiftes/utbedres. Det er imidlertid vanskelig å si noe om tidspunktet for når dette er nødvendig.

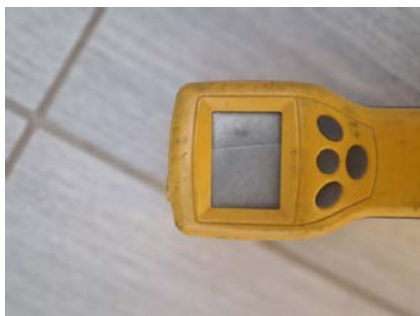
## 2.ETASJE > BAD

- Det er vindu/dør med ikke fuktbestandige materialer i våtsonen (ved vask, dusj, badekar, osv.), løsningen eller byggematerialet er uegnet

- Uegnede materialer må fuktbeskyttes/utskiftes.

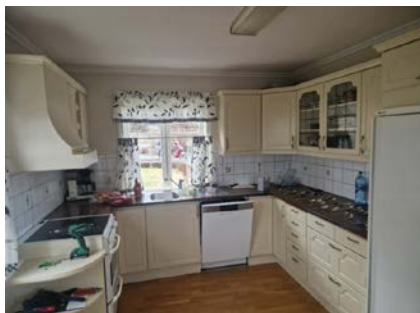
Boligens kjøkkeninnredning består av malt profilerte dør og skuffronter. Dekkside med laminerte skrog, type Sigdal Relief. Avtrekk til komfyr ført ut i yttervegg. Benkeplate i laminat med benkebeslag i stål. Innvendige overflater på kjøkkenet består av parkett på gulv og tapet på veggflater.

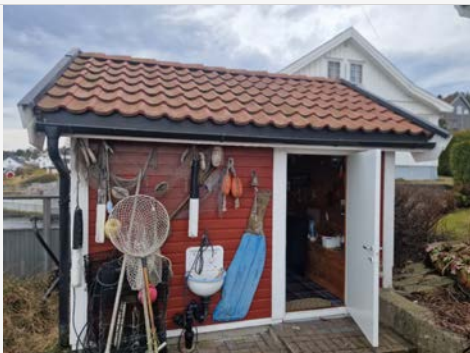
### Uthus

Merknad på mindre råteskade i trepanel på østvegg.
