## Lekker og innbydende 3R leilighet i toppetasjen! Vestvendt balkong med markise og utsikt!

## Østerudvegen 30

# Tilstandsrapport

📍 Østerudvegen 30, 2040 KLØFTA

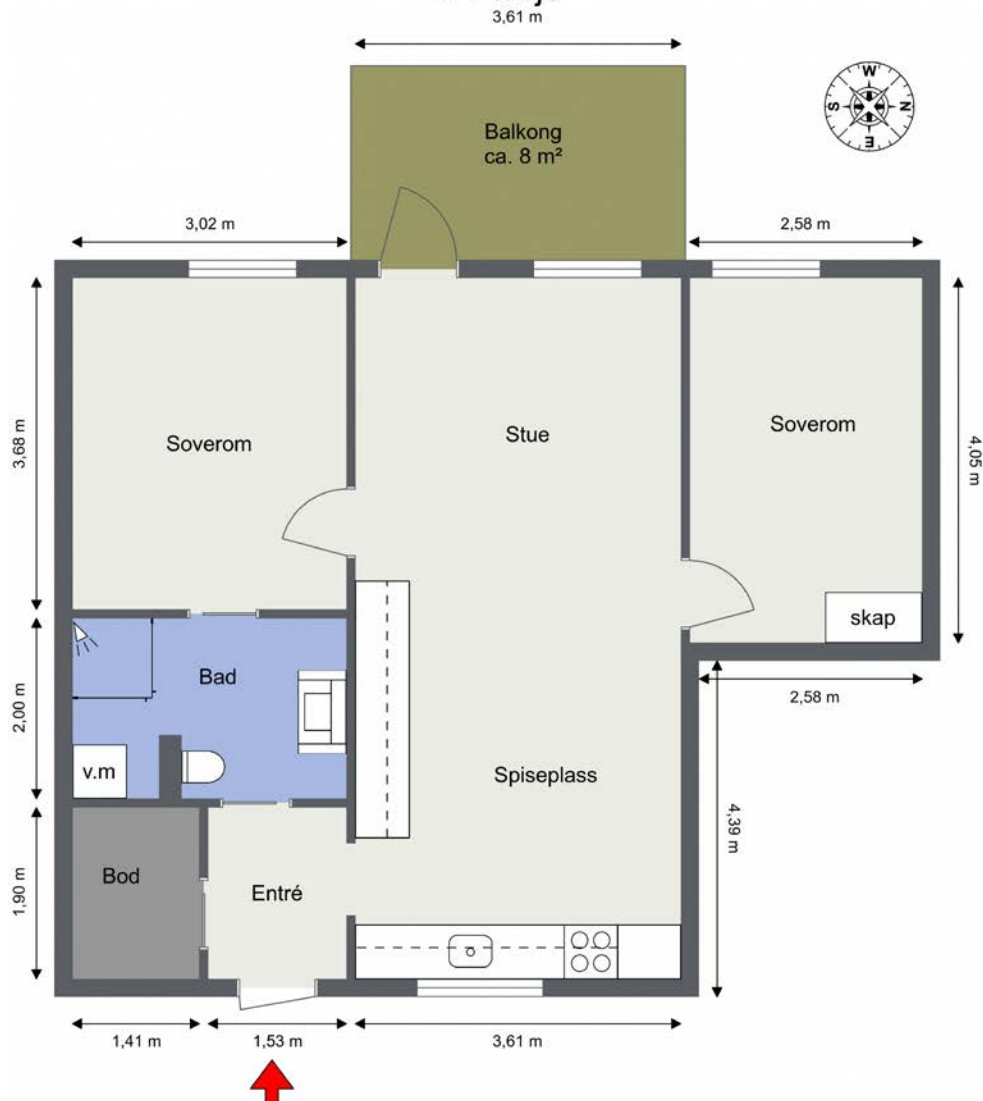
### 4. Etasje

Plantegning kan ikke brukes til detaljmåling og arealutregning. Mål er satt på kun innvendige rom. Avvik kan forekomme.

Plantegningen er ikke i målestokk og noe avvik kan forekomme.

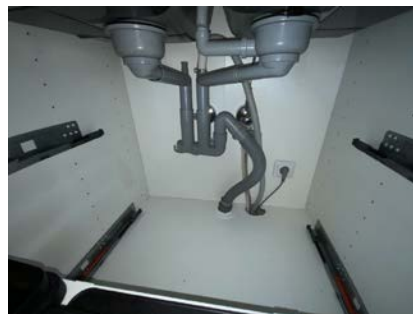
Vannrør fra byggeår av materialtype pex og kobber. Fordelerskap på badet. Waterguard i benkeskap på kjøkken bør etableres for god sikring av lekkasjevann.

Alder er normalt i seg selv en vurderingskriterie hva angår slitasjeegrad. Hovednettet er som oftest selskapets ansvar. Dette er ikke undersøkt. Videre bemerkes at bunnledninger av den årsak følgelig heller ikke er kontrollert. Ingen negative avvik observert på befaringsdagen.

Besiktigelse av røropplegg.
