Nedre Kvernaskogen 55, 5600 NORHEIMSUND

**Solrik familiehytte 30 m fra  
skiløyper | 2 stuer | 4 soverom |  
Oppgradert 2017-2019 | Jacuzzi**

# Tilstandsrapport

Befaringsdato: 04.02.2026

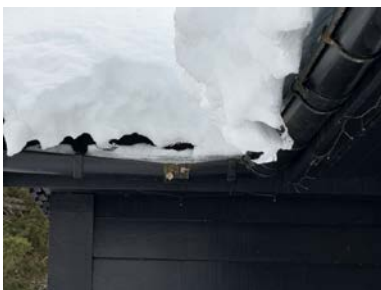
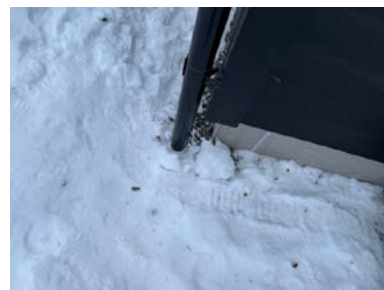
Takrenner og nedløp i sortlakkert metall.

- Det er påvist andre avvik:
- Mangelfull bortledning av vann fra taknedløp ved grunnmur.
- Deformasjon på takrenne på tak over "hyttebad"

Takrenner og nedløp bør kontrolleres jevnlig for skader, lekkasjer og blokkeringer. Rensing anbefales minst én gang i året, og oftere ved mye løvfall eller nedbør. Skadde eller slitte deler bør skiftes ved behov for å sikre god vannavrenning og hindre fuktskader.

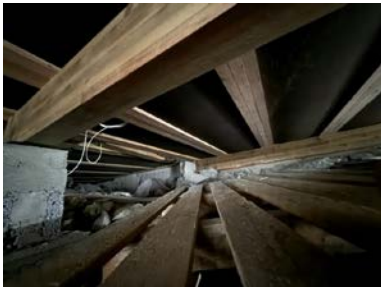
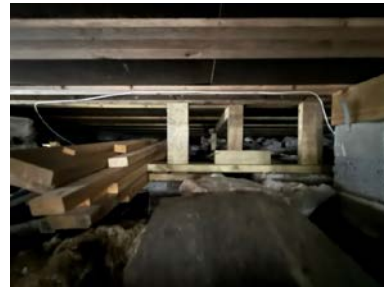
- Fuktig miljø i krypkjelleren, trolig fra diffusjon, kondens eller direkte innsig.
- Begrenset tilkomst til hele krypkjelleren. En må være oppmerksom på at konstruksjoner er av eldre alder med risiko for skader.

- Andre tiltak:
- Det bør foretas tiltak for å redusere fuktighet i krypkjeller. Høy luftfuktighet over tid gir stor risiko for muggsoppdannelse, råteskader i trekonstruksjoner og et dårlig innemiljø i boligen.
- Overvåk tilstanden og foreta tiltak ved behov.
