Arendalsvegen 34, 4735 EVJE

**Evje. Velholdt enebolig på stor tomt. Sentral beliggenhet.**

### Enebolig - Byggeår: 1950

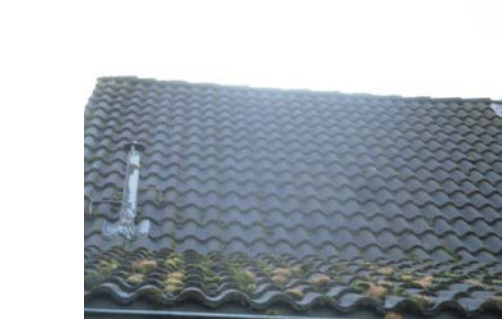
Forhold som har fått TG2 AVVIK SOM KAN KREVE TILTAK:  
Taktekking:  
Vurdering av avvik:  
• Mer enn halvparten av forventet brukstid er passert på taktekkingen.  
• Taktekkingen har mose og slitasje på grunn av elde.  
Konsekvens/tiltak  
• Lokal utbedring må utføres.  
• Overvåk tilstanden jevnlig. For å få tilstandsgrad 0 eller 1 må tekkingen skiftes ut, men tidspunktet for når dette er nødvendig er vanskelig å si noe om.  
Mose bør fjernes for å unngå ekstra fuktbelastning på selve taksteinen.

Deler av tekkingen på hoveddelen.

- Lokal utbedring må utføres.
- Overvåk tilstanden jevnlig. For å få tilstandsgrad 0 eller 1 må tekkingen skiftes ut, men tidspunktet for når dette er nødvendig er vanskelig å si noe om.

Mose bør fjernes for å unngå ekstra fuktbelastning på selve taksteinen.

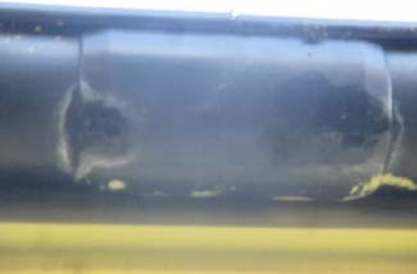
Nedløp og beslag:  
Vurdering av avvik:  
• Det mangler snøfangere på hele eller deler av taket, men det var ikke krav om dette på byggemeldingstidspunktet.  
• Mer enn halvparten av forventet brukstid er passert pårenner/nedløp/beslag.  
Konsekvens/tiltak  
• Overvåk tilstanden jevnlig. For å få tilstandsgrad 0 eller 1 må beslag/renner/nedløp skiftes ut, men tidspunktet for når dette er nødvendig er vanskelig å si noe om.  
• Det er ikke krav om utbedring opp til dagens krav.  
Noe vedlikehold/oppgradering av takrenner bør beregnes og restlevetid på luftehatt av zink er begrenset.

Lekkasje i renneskjøt.

Noe vedlikehold/oppgradering av takrenner bør beregnes og restlevetid på luftehatt av zink er begrenset.

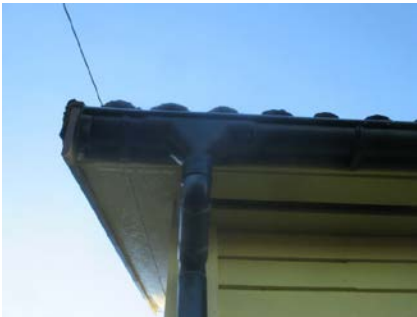
Deler av takrenner med tilhørende deler.

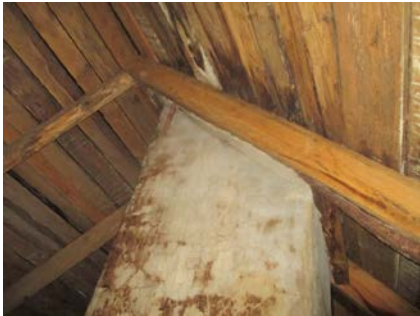
Har tidligere vært noe lekkasje i rundt pipe og undertaket er noe misfarget. Noen skjevheter i takkonstruksjonen vises utvendig. Ingen luftespalter i gesimser i opprinnelig del som heller ikke var vanlig i denne byggeperioden.

Eldre fuktmerker i rundt pipe.

Anbefaler at det blir vlaget til en inspeksjonsluke til kaldtloftet over tilbygget del for muligheter for kontroll av dette arealet ved jevne mellomrom.

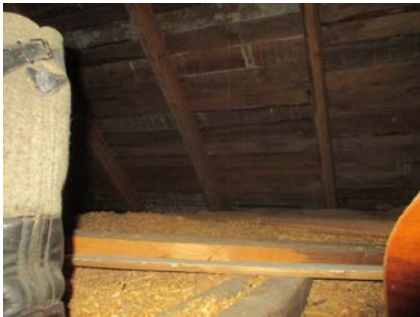
Noe sagflis som isolasjon.

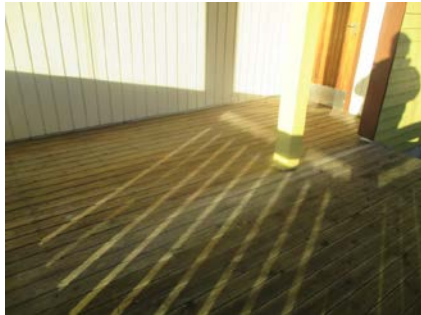
- Mer enn halvparten av forventet brukstid er passert på tettesjikt/membran.
- Rekkverket er for lavt i forhold til dagens krav til rekkverkshøyder.
- Det er avvik:

Noen eldre fuktmerker på stubbloftet under terrasse i krypkjeller.

Deler av terrasse.

Noen fuktmerker på stubbloftet i krypkjeller må undersøkes nærmere.

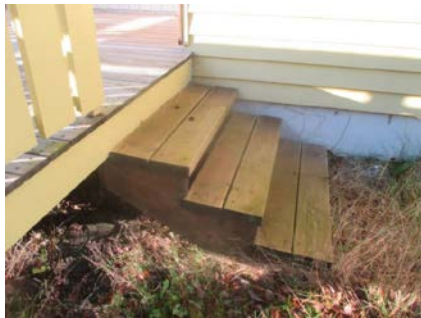
Forhold som har fått TG3 STORE ELLER ALVORLIGE AVVIK:  
Utvendige trapper:  
Vurdering av avvik:  
• Det er ikke montert rekkverk. Gjelder trapp til terrasse.  
Konsekvens/tiltak  
• Rekkverk må monteres for å lukke avviket.  
Kostnadsestimat: Under 10 000

Enkel trapp til terrasse.

- Rekkverk må monteres for å lukke avviket.

Kostnadsestimat: Under 10 000

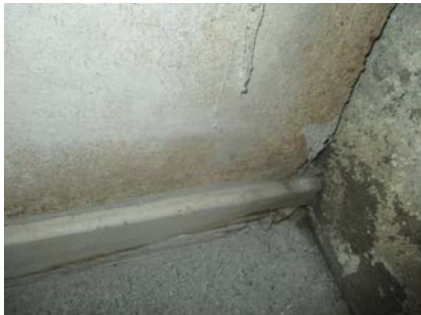
Noe fuktvandring ble registrert ved søk i nedre del av grunnmur og direkte på støpte gulv med en fuktighetsindikator. Dette har sammenheng med at det ikke ble brukt fuktsperre (plast) under gulvstøpen og fundamenter i denne byggeperioden som gjør at det alltid vil kunne bli noe oppsug av jordfuktighet. Er også svikt i dreneringen utvendig. En mindre del av grunnmur er blitt foret ut og har fått fuktskader. Det samme gjelder på skillevegg av tre.

Fuktskader i skillevegg.

Når treverk er blitt fjernet fungerer den med dagens bruk som en grovkjeller.

**Kostnadsestimat: 10 000 - 50 000**

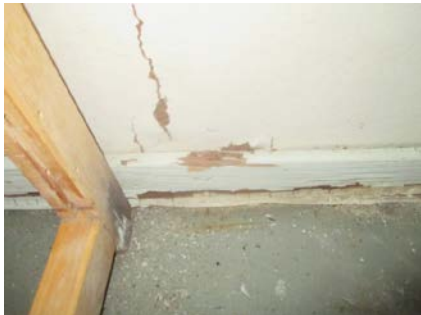
Kun en mindre del av grunnmur er blitt foret ut og har påvist fuktskade. Ellers er synlig grunnmur i hele grovkjeller.

Fuktskader i en mindre del av grunnmur som er blitt foret ut.

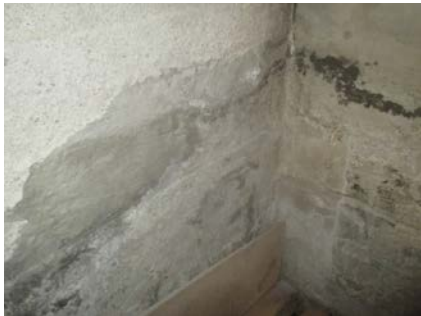
Fuktmerker og fuktvandring.

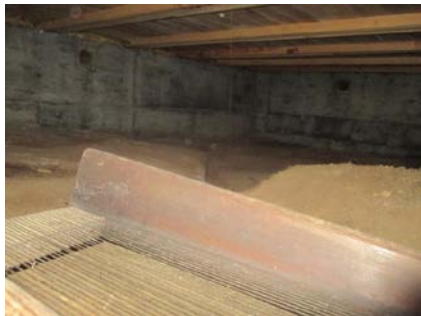
- Det er begrenset tilgang til hele krypkjelleren.
- Det er manglende fuktsperre på bakken.

Ligger en del løse masser.

- Ut ifra tilstanden i de besiktigede områdene er det ikke påvist unormale forhold, men det vil være usikkerhet rundt de mindre tilgjengelige områdene.
- Fuktsperre på bakken bør etableres.

Det må ikke lagres organiske materialer i slike rom.

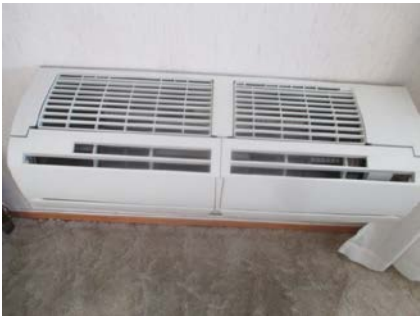
Varmepumpe i stue.

- Det er ikke behov for utbedringstiltak siden varmesentralen fungerer i dag, men ut ifra alder kan skader plutselig oppstå på eldre anlegg.
