# Svært tiltalende, moderne og pen enebolig på luftig utsiktstomt! Garasje | Flott hage m/ hagestue

# Tilstandsrapport

gnr. 23, bnr. 771

Befaringsdato: 09.02.2026

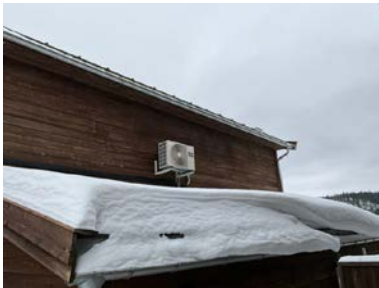
*Punktet må sees i sammenheng med Takkonstruksjon/Loft*

Taktekkingen er av betongtakstein. Grunnet store mengder snø er taket besiktiget fra bakkenivå. Tilstandsgrad er satt på bakgrunn av alder på tekkingen.

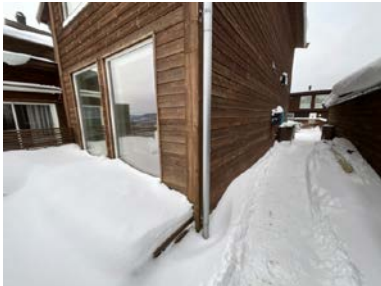
### Nedløp og beslag

Takrenner, nedløp og beslag av metall. Tilstandsgrad er satt på bakgrunn av synlige deler av takrenner og beslag i bunn av dørene, øvrige deler er dekket av snø og må inspiseres nærmere når taket er fritt for snø. Avvik på beslag kan gjøre at vann og fukt kommer inn i bygget.

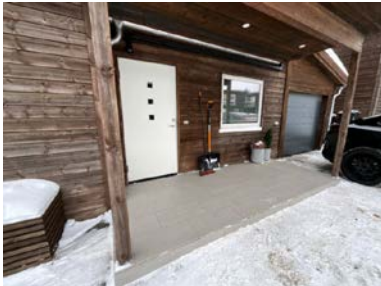
## Dører

Bygningen har malt hovedytterdør og malte balkongdører i tre.  
Ytterdør og verandadør er funksjonstestet for heng i hengsler og tetting, uten å finne nevneverdig avvik.  
Årlig justeringer av dører må forventes.  
Verandadører som er montert nær platting bør holdes rene for snø, det må forventes noe mer vedlikehold på værutsatte dører.

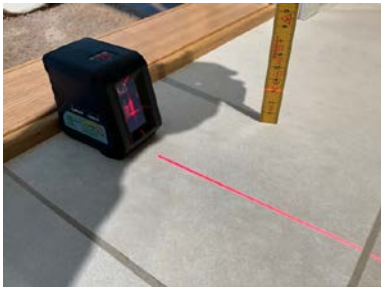
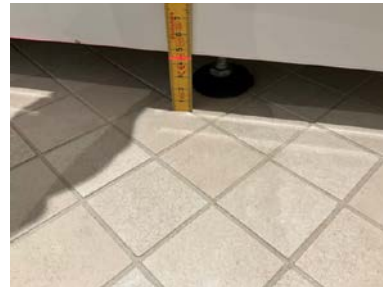
### 2. ETASJE > BAD

## **TG 2** Overflater Gulv

- Det er påvist avvik i krav til høydeforskjell/fall-løsning på våtrommet.
- Gulvet mangler oppkant ved dør eller jevnt fall til sluk. (Fall på hele rommet på 1:100).

Kravet om at lekkasjevann skal ledes til sluk, betyr at det ferdig utførte våtromsgulvet må være utformet uten motfall til sluk fra alle steder der det kan forekomme lekkasjevann.

- Til tross for avviket i fall/høydeforskjell til sluk, vil gulvet fortsatt kunne lede vann mot sluket, men med redusert effektivitet. Dette kan potensielt øke risikoen for vannansamling i enkelte områder av badet.

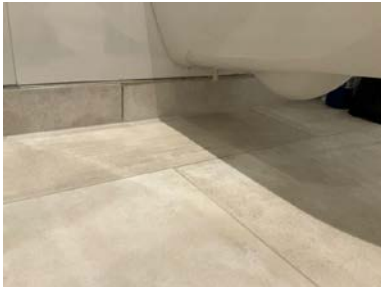
## 2. ETASJE > BAD

### TG 1 Sluk, membran og tettesjikt

- Det er ikke påvist tilfredsstillende løsning for å synliggjøre lekkasje fra innebygget sisterner.

- Uten dreneringsløsning/lekkasjesikring kan lekkasjer pågå over lang tid uten å bli oppdaget. Dette kan føre til omfattende fuktskader i omkringliggende byggematerialer.

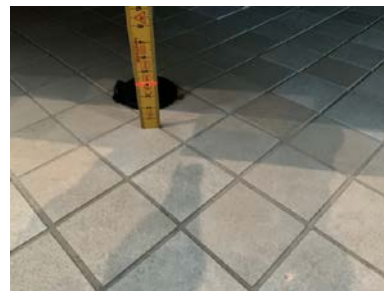
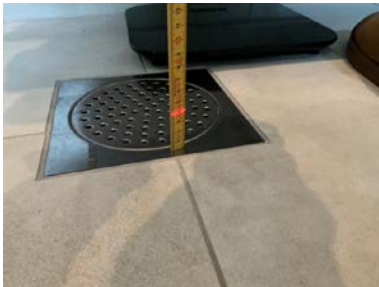
## 2. ETASJE > BAD

Hulltaking er foretatt uten å påvise unormale forhold. Hulltaking er foretatt i soverom i våtsone for dusjen. Fuktkvotemåling (vekt%) i konstruksjonen ble målt til 6.

- Et bad med manglende/reduisert fall til sluk blir mindre funksjonelt og sikkert for brukeren. Dette kan medføre stående vann på gulvet, vann som ikke ledes effektivt til sluket, økt risiko for at vann renner ut av rommet og redusert sklisikkerhet på gulvet.
- Det benyttes tett dusjkabinett og gulvet får ingen vannbelastning ved normalt bruk, men hver obs på lekkasjevann. Avviket har ingen konsekvens ved dagens bruk, ved endret bruk må det etableres fall til sluk.

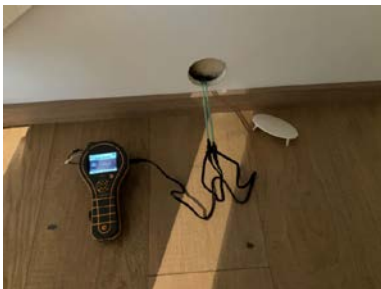
## 1. ETASJE > BAD/VASKEROM

### 1 TG 0 Tilliggende konstruksjoner våtrom

Hulltaking er foretatt uten å påvise unormale forhold. Hulltaking er foretatt ved/i under trappen i tilstøtende rom. Fuktivtemåling (vekt%) i konstruksjonen ble målt til under 6.
