# Svært tiltalende, moderne og pen enebolig på luftig utsiktstomt! Garasje | Flott hage m/ hagestue

# Tilstandsrapport

gnr. 23, bnr. 771

Befaringsdato: 09.02.2026

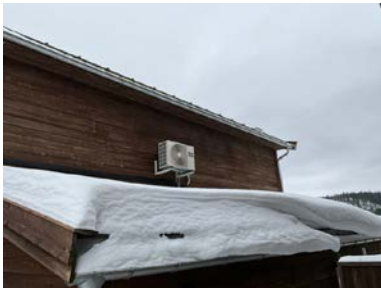
*Punktet må sees i sammenheng med Takkonstruksjon/Loft*

Taktekkingen er av betongtakstein. Grunnet store mengder snø er taket besiktiget fra bakkenivå. Tilstandsgrad er satt på bakgrunn av alder på tekkingen.

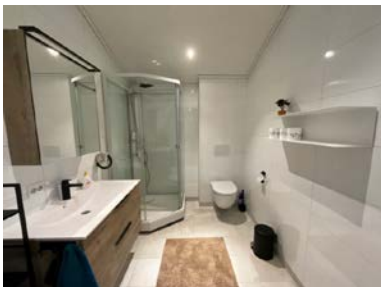
### 2. ETASJE > BAD

## **TG 2** Overflater Gulv

- Det er påvist avvik i krav til høydeforskjell/fall-løsning på våtrommet.
- Gulvet mangler oppkant ved dør eller jevnt fall til sluk. (Fall på hele rommet på 1:100).

Kravet om at lekkasjevann skal ledes til sluk, betyr at det ferdig utførte våtromsgulvet må være utformet uten motfall til sluk fra alle steder der det kan forekomme lekkasjevann.

- Til tross for avviket i fall/høydeforskjell til sluk, vil gulvet fortsatt kunne lede vann mot sluket, men med redusert effektivitet. Dette kan potensielt øke risikoen for vannansamling i enkelte områder av badet.
