**Salgsobjekt:** Eierseksjon  
**Eierform:** Eierseksjon  
**Byggeår:** 1931  
**BRA-i/BRA Total** 36/40 kvm  
**Tomtstr.:** 634.7 kvm  
**Soverom:** 1  
**Antall rom:** 1  
**Gnr./bnr.** Gnr. 215, bnr. 203  
**Snr.** 54  
**Oppdragsnr.:** 1007260041

# Majorstuveien 34

# Tilstandsrapport

## 1-ROMS LEILIGHET I 5.ETASJE:

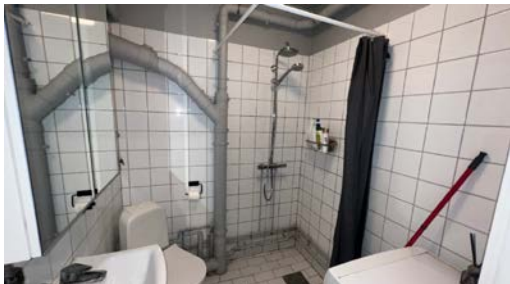
## 5. ETASJE > BAD

### 1 TG 1 Tilliggende konstruksjoner våtrom

Det ble utført hulltaking på tilstøtende rom av baderommet.  
Det ble målt etter fuktighet inne i konstruksjonen.  
Ingen unormale avvik registrert.

Det ble i tillegg, rutinemessig søkt etter fukt i dusjonens vegger med fuktindikator (Protimeter SM) på befaringen, og det var ingen indikasjoner på fukt. Fuktsøk gir kun en indikasjon og må ikke oppfattes som en garanti for baderommet. Gulv måles ikke.

—  
Det ble rutinemessig søkt etter fukt på typisk fuktutsatte steder med fuktindikator (Protimeter SM) på befaringen og det var ingen indikasjoner på fukt.

Normal forventet bruksslitasje.  
Tilstandsgrad satt ut fra helhetlig vurdering av rommet og innredning.

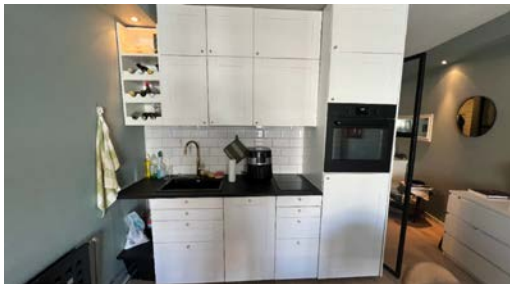
## 5. ETASJE > STUE/KJØKKEN

### **TG 2** Avtrekk

Ventilator med omluft (kullfilter) fjerner lukt og noe partikler, men leder ikke fukt og matos ut av boligen. Dette kan medføre at fukt og forurensninger blir værende i rommet, og over tid påvirke inneklima og overflater i kjøkkenområdet.

2) Det er ikke monterte lekkasjevarsler med vannstoppventil på kjøkken. Kravet kom i 2010 og gjelder også ved rehabilitering/oppgradering av eldre boliger. Kravet gjelder for rom som har vanninstallasjoner, men mangler sluk eller vanntett gulv

Når mer enn halvparten av forventet brukstid er passert, øker risikoen for korrosjon, tæring og lekkasjer i kobberør. Eventuelle lekkasjer kan medføre vannskader og følgeskader på bygningsdeler.

Manglende lekkasjestopper i rom uten sluk eller vanntett gulv øker risikoen for omfattende vannskader ved lekkasje. Skader kan utvikle seg raskt og medføre betydelige følgeskader på gulv, innredning og tilstøtende konstruksjoner, samt økte utbedringskostnader.

Det anbefales regelmessig vedlikehold og utskifting av kullfilter for å opprettholde funksjonen. Dersom man ønsker mer effektiv fjerning av fukt og matos, kan etablering av ventilator med avtrekk til det fri vurderes i forbindelse med oppgradering, i henhold til gjeldende TEK.

Det anbefales å installere lekkasjestopper (Aquastop) med sensorer og magnetventil på kjøkken, tilpasset eksisterende vanninstallasjoner, i henhold til gjeldende regelverk.

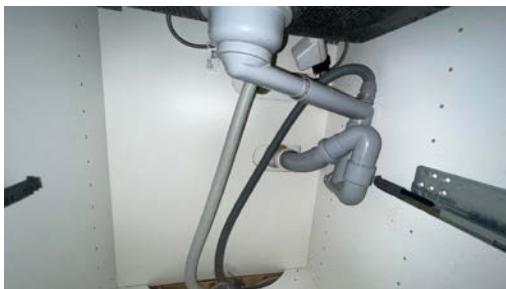
## TG 2 Avløpsrør

Når mer enn halvparten av forventet brukstid er passert, øker risikoen for slitasje, lekkasjer, tilstopping og redusert funksjon. Eventuelle svikt kan medføre vannskader og luktp problemer.
