Vinkelfjellet 23, 5308 KLEPPESTØ

**Påkostet rekkehusleilighet m/ 38
m² terrasse, parkering og nytt
kjøkken (2022) – sentral
beliggenhet**

Tilstandsrapport

REKKEHUS

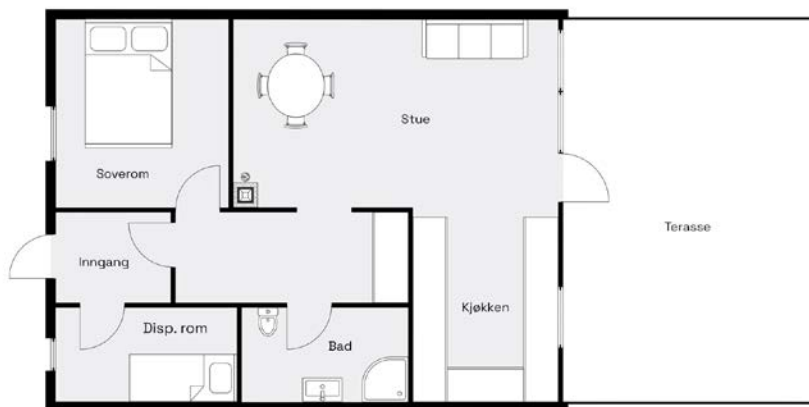
Plantegning er illustrert og avvik kan forekomme

BRA-i: 60 kvm Entré (2.3 m²), gang (5.2 m²), stue/kjøkken (25.9 m²), bad/vaskerom (6.2m²), bod (6 m²), soverom (11.7 m²).

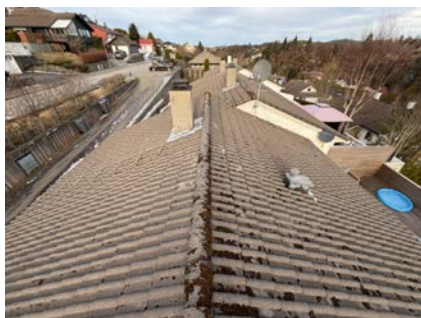
Takhatt er noe rust på. Kan derfor forekomme lekkasje i skjøter og sammenføyninger.

Spor etter fuktighet i undertak

- Overvåk tilstanden jevnlig. For å få tilstandsgrad 0 eller 1 må tekingen skiftes ut, men tidspunktet for når dette er nødvendig er vanskelig å si noe om.

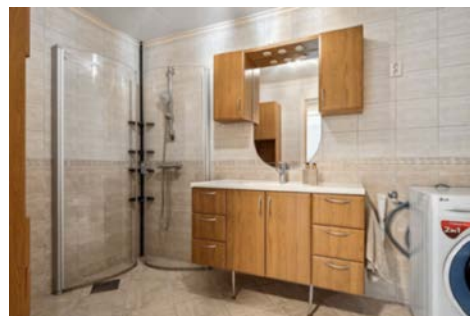
1. ETASJE > BAD/VASKEROM - 6.2M2

Bad/vaskerom med ukjent alder.

Bilde er tatt fra uleie annonse fra 2024

- Elektrisk avtrekksvifte bør monteres for å lukke avviket.

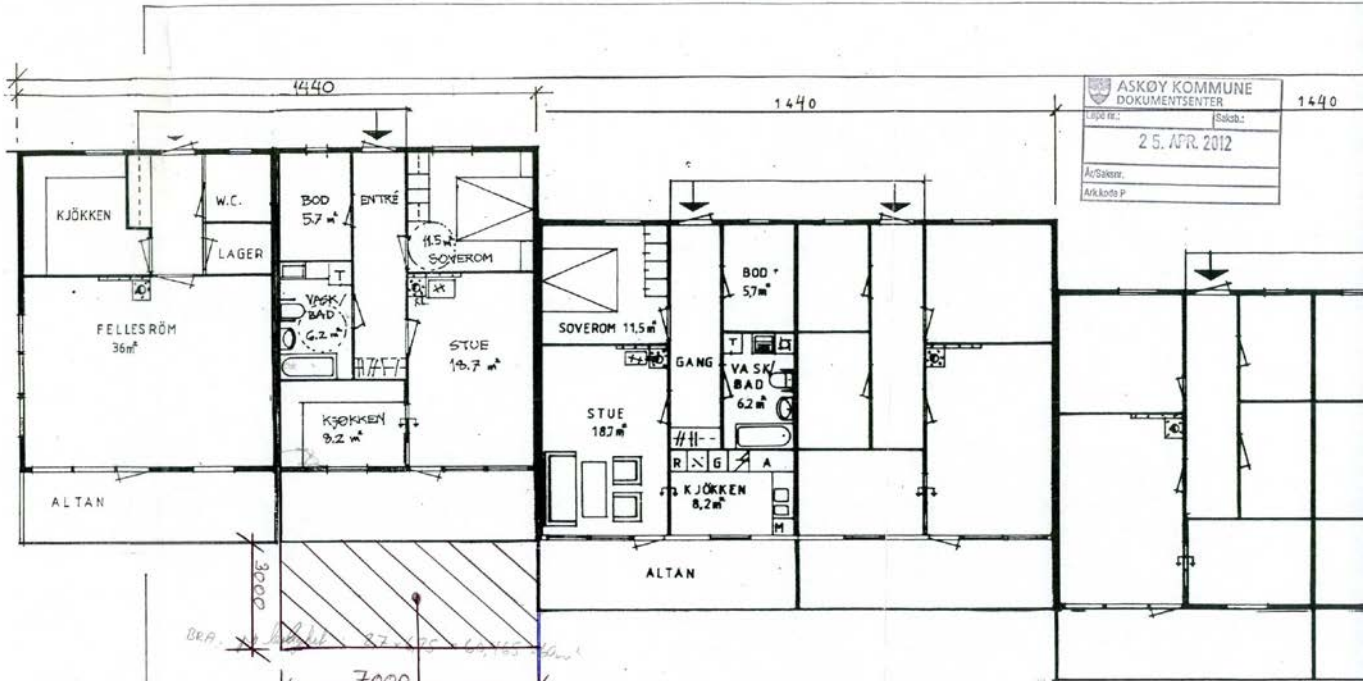
BRÅ: $27 \times 25 = 675$
 BRÅ: 7000
 $(14,1 \times 2,7) \times 3 = 368,01 \approx 368$
 Påbygg Altan
 Tegn. 1:100

Askøy Byggingråd
 Godkjent på vilkår
 I sak nr. 8 / 87

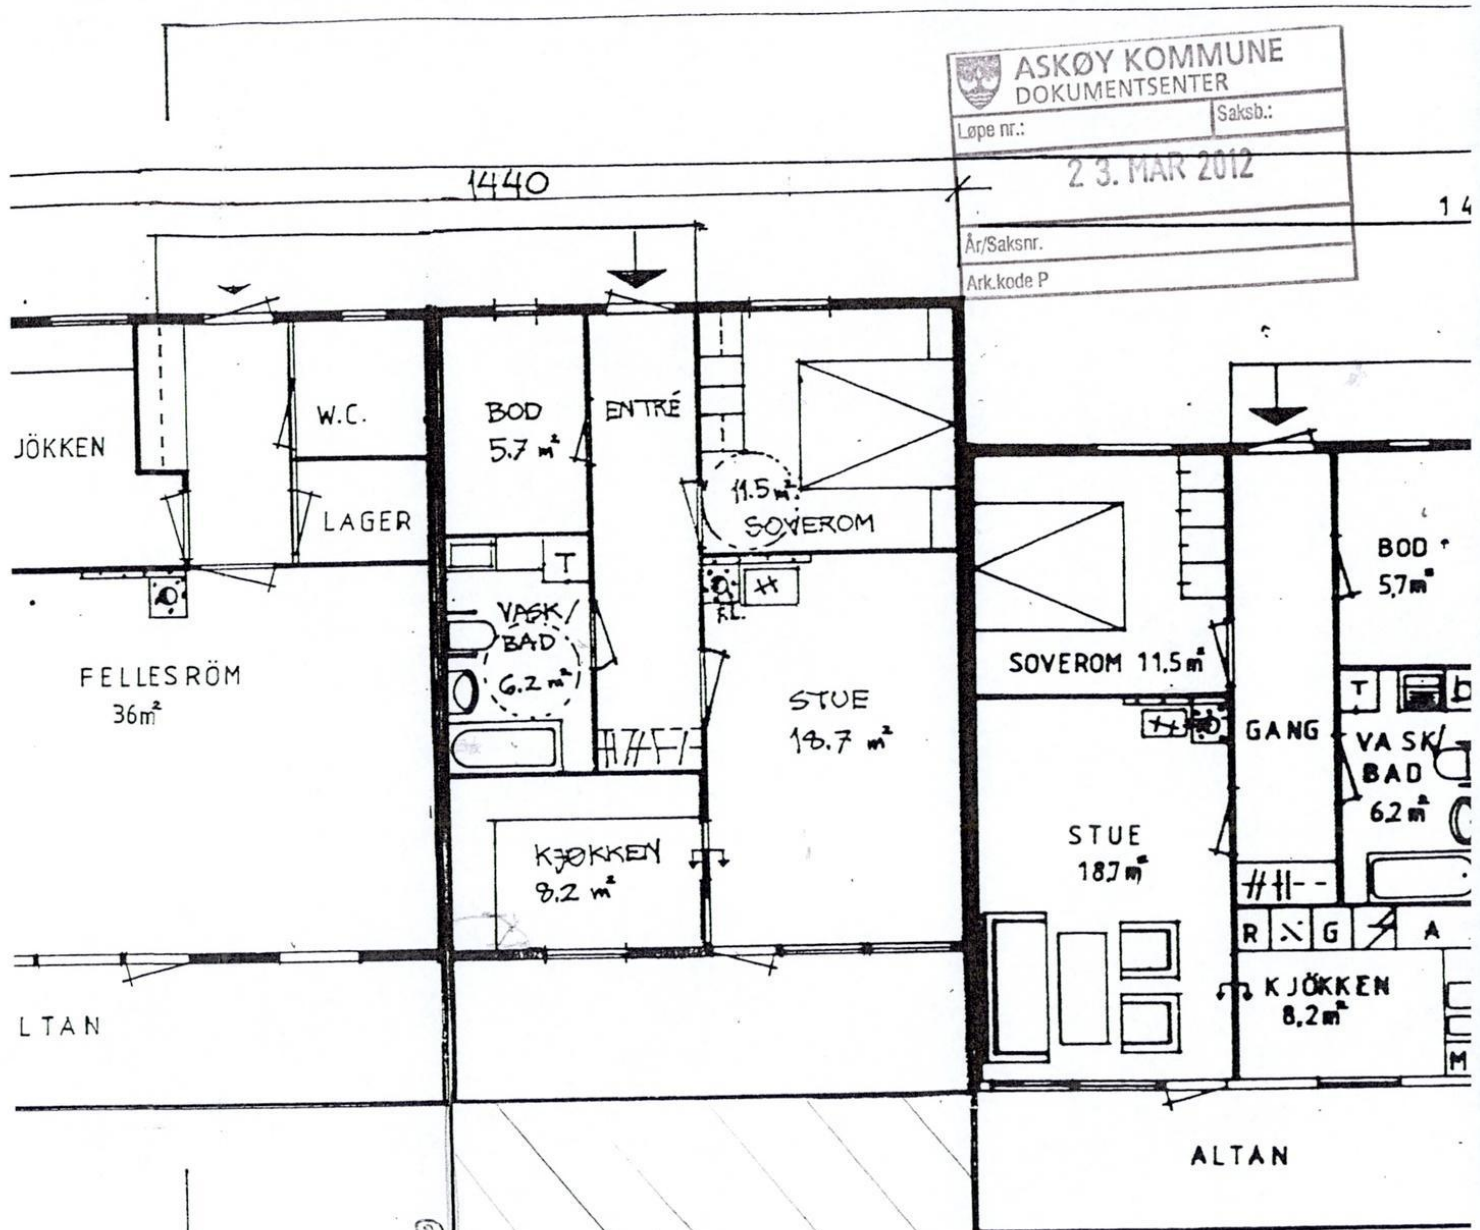
BRA. p. 9000 : 8,7 x 6,95 = 60,465 ≈ 60 m²

BRA. totalt : (14,1 x 8,7000) = 368,01 ≈ 368 m²
