Tilstandsrapport

Fritidsbolig

SAUDA kommune

gnr. 41, bnr. 2, fnr. 2

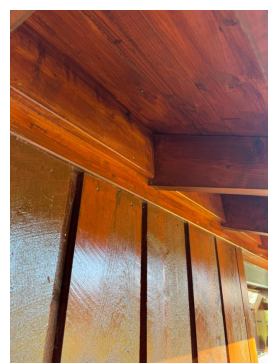
! TG IU Takkonstruksjon/Loft

Det er gjenkledd, så det er ikke mulig å sjekke konstruksjonen. Det foreligger dokumentasjon, Utvendig takutstikk er ikke gjenkledd. Her er kledningen helt tett oppunder sutaket. Det må derfor være innvendig lufting av takkonstruksjonen. Men det var ikke mulig å sjekke pga hele taket var gjenkledd. Tak-konstruksjon var derfor ikke mulig å sjekke.

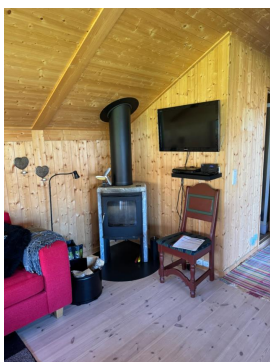
! TG 1 Pipe og ildsted

Scan vedovn i stue.

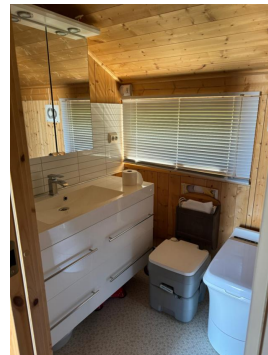
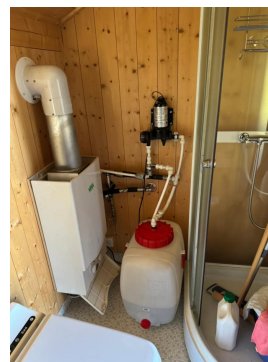
ETASJE > BAD

Badet er innredet med gulvbelegg, og trepanel på vegger og tak. Inneholder bla. baderomservant med nedfelt vask, dusjkabinett, gassvarmer, Cinderella forbrenningstoalett på gass, m.m.

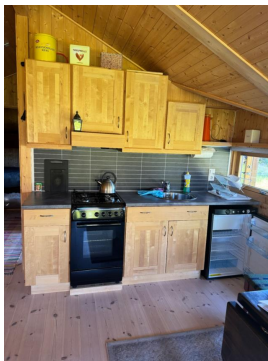
! TG 1 Overflater og innredning

Kjøkkeninnredning med fronter av bjørk. Det er gasskjøleskap og gasskomfyr i innredningen.

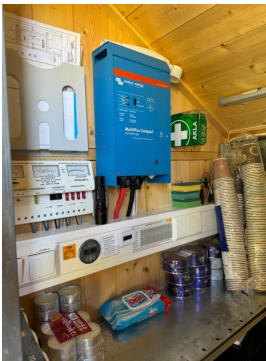
Konverter(omformer)

Det er hovedsakelig solcelleanlegg i hytta. Det er en konverter, som kan omforme fra 12V til 220 V.

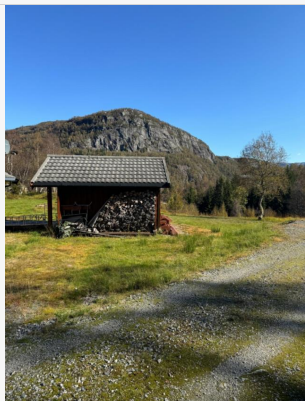
Bod

Boden er ikke isolert eller panelt innvendig.

Skjult elektrisk opplegg er montert.
