Møllerstadringsen 14, 2054 MOGREINA

**Koselig og velholdt enebolig med alt på en flate - stor terrasse, flott hage, og dobbel garasje - meget barnevennlig!**

# Tilstandsrapport

Befaringsdato: 27.06.2025    Rapportdato: 01.07.2025    Oppdragsnr.: 21739-1642    Referansenummer: GM9362

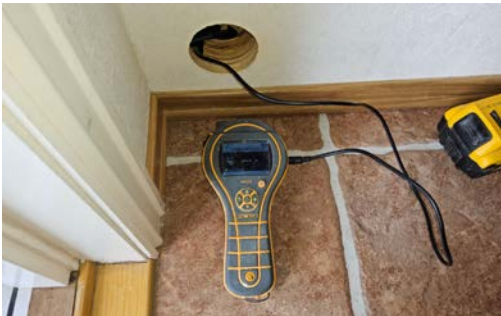
### Tilliggende konstruksjoner våtrom

Hulltaking er foretatt uten å påvise unormale forhold. Hulltaking er foretatt ved/i gang. Fuktkvotemåling (vekt%) i konstruksjonen ble målt til 0 - 6.

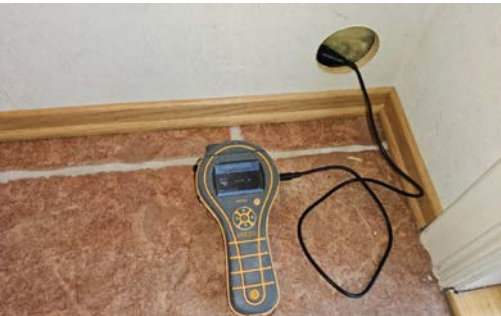
### TG 0 Tilliggende konstruksjoner våtrom

Hulltaking er foretatt uten å påvise unormale forhold. Hulltaking er foretatt ved/i gang. Fuktkvotemåling (vekt%) i konstruksjonen ble målt til 0 - 6.
