Sjursvikveien 1A, 6507 KRISTIANSUND N

**Lys og fin leilighet i 3.etg. | Egen
park.plass m/elbillader|
Vinterhage**

Borettslagsleilighet i blokk
Sjursvikveien 1A
6507 KRISTIANSUND N

Boligens tekniske tilstand:

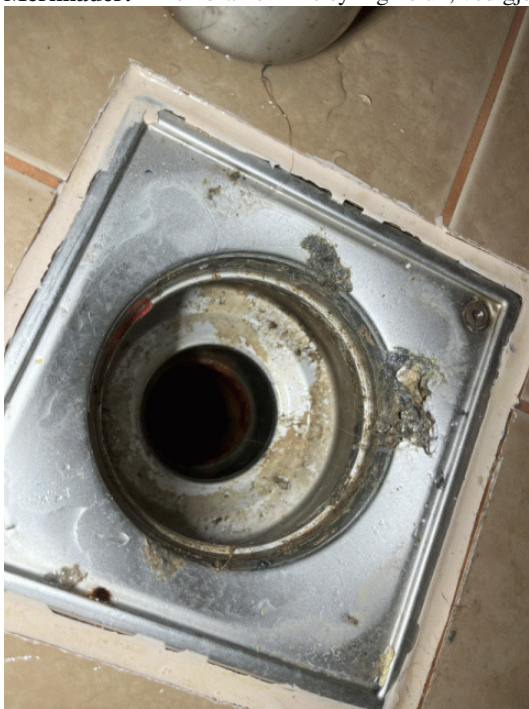
TG 2 1.1.3 Membran, tettesjiktet og sluk

Membranen er fra 2007

Det er fuktkontrollert med egnet fuktmåleverktøy. Se under.

I dette tilfellet ble det vurdert som ikke praktisk mulig da det ikke ble funnet egnet sted ved bruk av multidetektor. Multidetektor gir taksmann en indikasjon på om det kan være vannrør, elektriske føringer eller lignende i veggen hvor det er mest fornuftig å ta hull med tanke på å avdekke en eventuell lekkasje/utetthet i våtrommet, multidetektoren ga utslag for at det kan være noe i veggen man bør unngå å bore i, det ble derfor vurdert som uforsvarlig å ta sjansen på å ta et hull i dette tilfellet.

Merknader: - Membran er ikke synlig i sluk, ved gjennomføringer eller lignende

TG2 vurderes membran/tettesjikt har passert 50% av forventet levetid

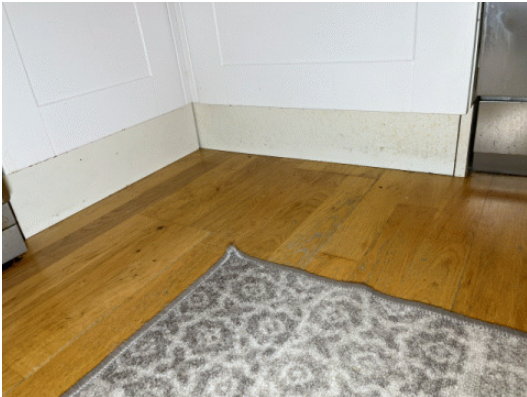
TG 2 2.1 Sigdal-kjøkken

Det er påvist knirk, skader eller fuktskjolder på gulvet. Se under.

Overflater og innredning fremstår for det meste som i bra stand på befaringsdagen, det ble observert at sokler på kjøkkeninnredningen har blitt utsatt for fukt, noe som gjør at soklene at svullet opp noe. Videre ble det observert skade i benkeplaten.

TG2 vurderes da det er observert skader i benkeplate, samt noe svelling på sokler ved gulv.
