Libakkfaret 8B, 1184 OSLO

**Lys & moderne 3-roms  
selveierleilighet|Solrik innglasset  
balkong|Parkering|Sentral  
beliggenhet**

# Sammendrag av boligens tilstand

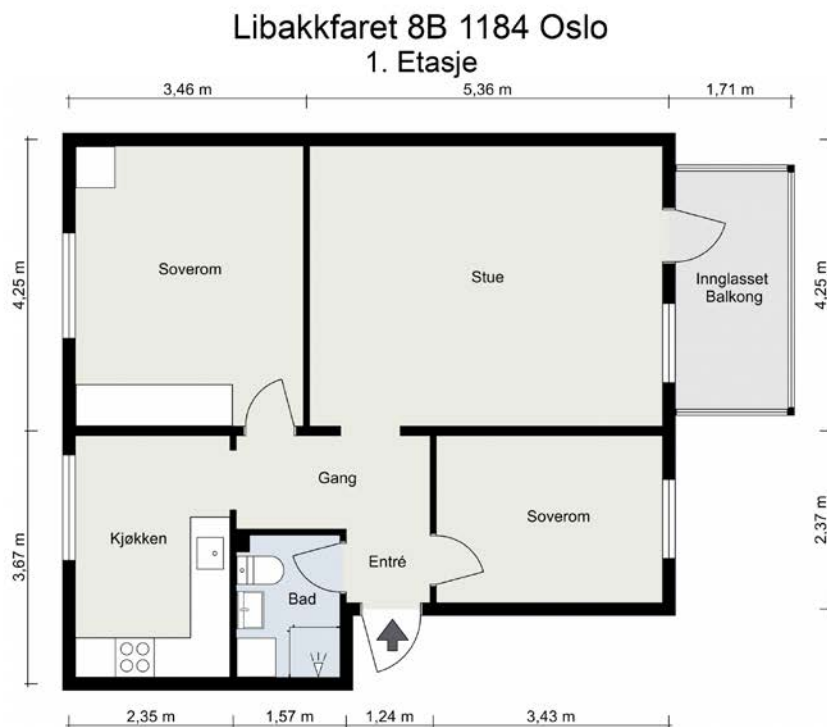
# Plantegning

VÆR OPPMERKSOM PÅ AT DETTE ER EN ILLUSTRASJON AV BOLIGENS PLANLØSNING MED OMTRENTLIGE MÅL.  
FAKTISKE MÅLINGER PÅ STEDET KAN AVVIKE OG MÅLENE ER IKKE JURIDISK BINDENDE.
