Solvangvegen 12, 2318 HAMAR

# DITT NYE HJEM?

| Tilstandsrapport ..... | 36 |

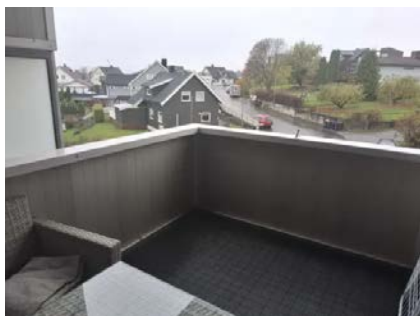
Oversiktsbilde balkong.

| Type | Balkong |
|---|---|
| Er det avvik på rekkverkshøyde og åpninger i rekkverket i forhold til gjeldene byggt teknisk forskrift på befaringstidspunktet? | Ja |

| Type | Balkong |
|---|---|
| For å lukke avviket vedrørende rekkverksøyde må høyden på rekkverket heves til dagens krav på 100 cm. | |

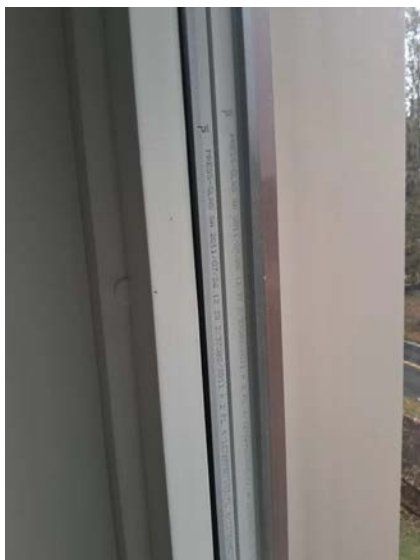
Leiligheten har vinduer med tre-lags glass fra 2011.

Enkelte vinduer tar i karm og har behov for justering.

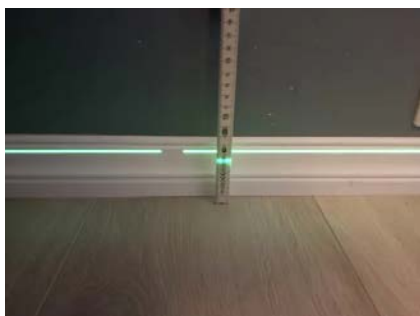
Etasjeskillet er kontrollert med nivelleringslaser.

Kontroll av etasjeskille utføres med nivelleringslaser. Det tas stikkprøver i to retninger i minst to rom per etasje der det lar seg gjøre. Ingen vesentlige avvik ble registrert. Målt lokalt avvik er <10mm og totalt avvik <15 mm pr. rom.

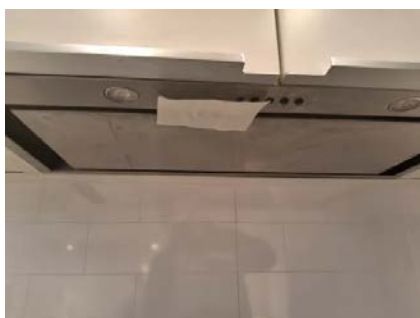
Avtrekkseffekt er testet med papir.

| Kjøkkenventilatoren er testet med papir og det registreres sug i kanalen. | |

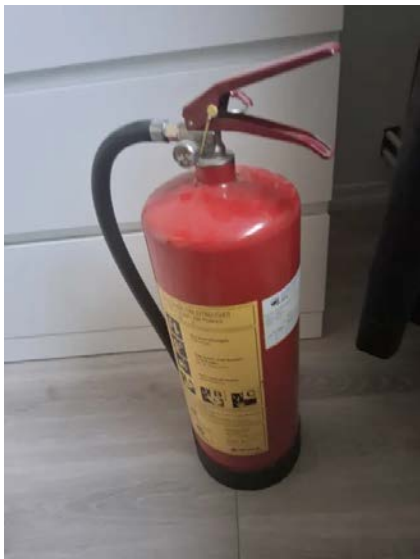
Brannslukningsapparat er plassert i soverom.

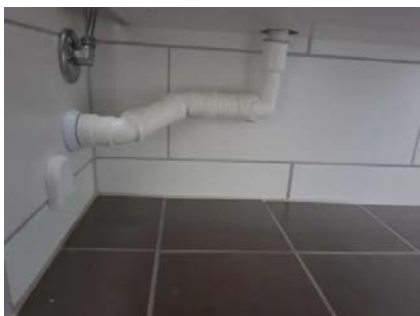
Leiligheten har synlige avløpsrør i plast.

Det er flere boenheter i bygget og kontroll om kloakk er luftet over tak er ikke foretatt. Det er ikke påvist noen stakeluke i boenheter. Staking kan i enkelte tilfeller utføres via sluk eller andre installasjoner med avløp.

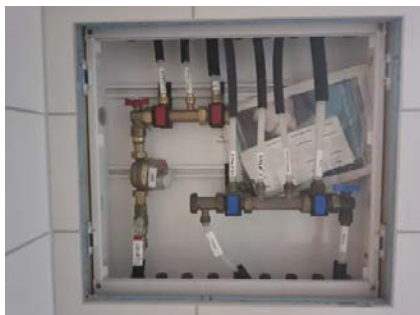
Fordelerskap for rør-i-rør er plassert på.

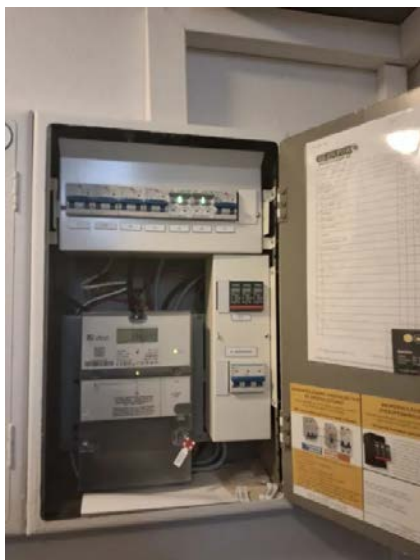
Sikringsskap er plassert i felles trappegang.

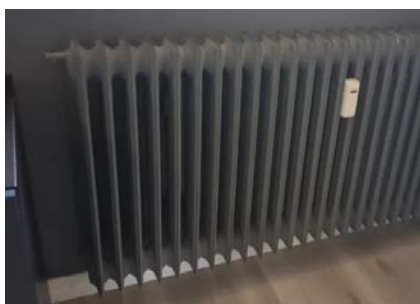
Leiligheten er oppvarmet med radiatorer tilknyttet fjernvarme.

Radiatorer (med tilhørende røropplegg) er vurdert til å ha en alder som tilsier at anbefalt brukstid er passert. Konsekvens er usikker restlevetid. Normalt sett vil vedlikeholds- og utbedringskostnader tilfalle sameiet/borettslaget, men om dette er tilfelle er ikke undersøkt i denne rapporten.

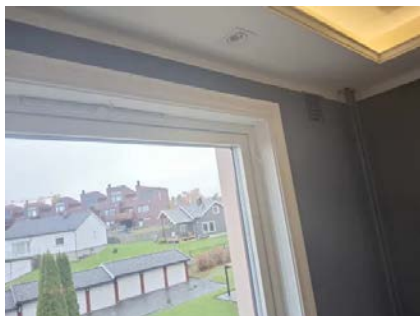
Leiligheten har naturlig ventilasjon med spalteventiler i vinduer og ventiler på vegg.

Naturlig ventilasjon i leiligheten. Det er ukjent om ventilasjon/tilluft er tilstrekkelig. Ventilering ved åpning av vinduer bør påregnes.

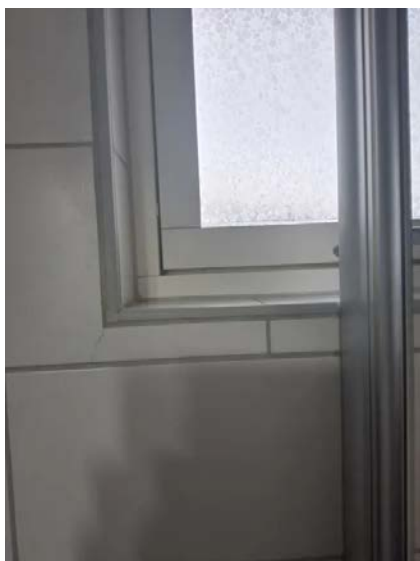
Vindu er plassert i dusjsone.

Vindu er plassert i våtsone. Forholdet medfører risiko for fuktskader på vinduet og omliggende veggkonstruksjon. Det registreres moderate tegn til bomlyd (tegn til hulrom) under enkelte gulvfliser. Eksakt årsak er ikke kjent. Tiltak vurderes ikke til å være nødvendig, men forholdet bør holdes under oppsikt for å fange opp en eventuell negativ utvikling. Det registreres en sprukket veggflis ved vindu.

Badet fungerer med dagens tilstand, men på grunn av påviste forhold anbefales montert et dusjkabinett for å unngå fuktbelastning på vinduet.

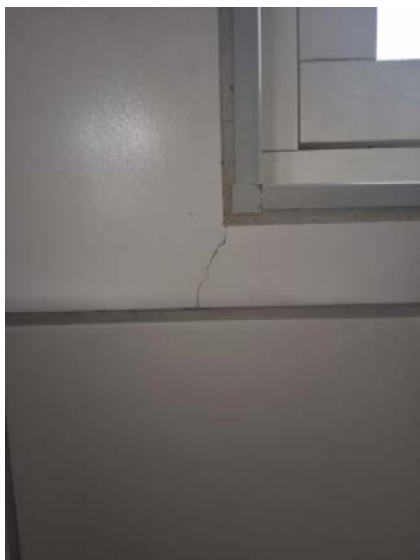
Sprekk i veggflis.

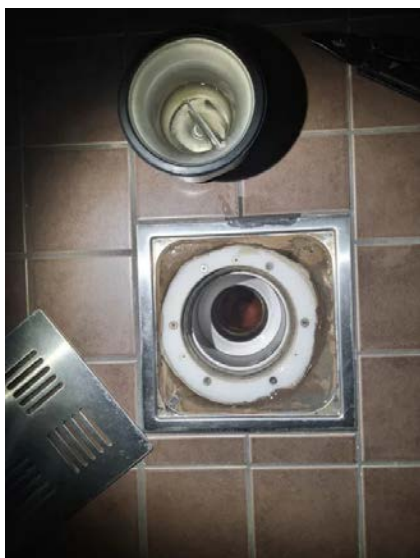
Det ble ikke avdekket tegn til avvik i overgang membran/sluk.

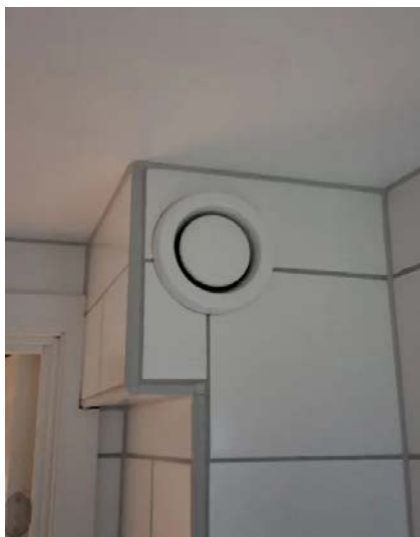
Rommet har kun naturlig avtrekk og vil kun være effektivt ved vind og større temperaturforskjeller inne og ute. TG2 er satt selv om løsningen tilfredsstillende forskriften ved byggeåret.

Det er ikke etablert mekanisk avtrekksventilasjon på badet.
