Bergsliens gate 1C, 0354 OSLO

**Klassisk, lys og meget attraktiv
4-(5) roms med parkering* Svært
sentral, men rolig beliggenhet.
Noe moderniseringsbehov**

Tilstandsrapport

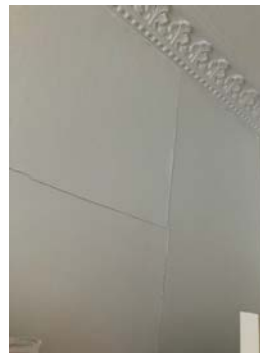
Innvendige gulvoverflater med laminatgulv og tregulv.
Innvendige veggoverflater med malt tapet og malte flater.
Innvendige takflater med plater, malte plater og malte flater.
Stukkatur/rosett.

Stedvis sår/riper/hakk/sprekk/rissdannelser/gliper og generell bruksslitasje.

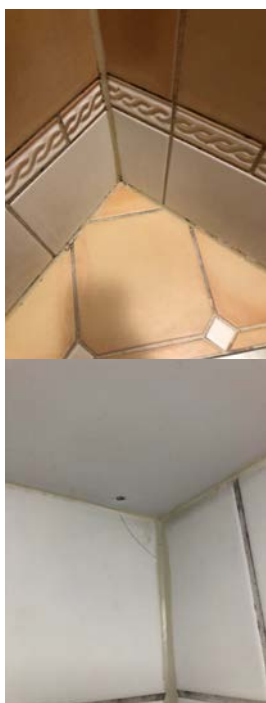
Flislagte veggoverflater og malte plater i tak.

Mer enn halvparten av forventet brukstid er passert på bad/våtrom. Sprukne veggfliser. Stedvis flisbom. Riss/sprekker i fuger. Rustne skruer i takplater.

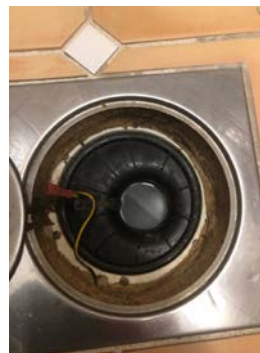
Det er plastsluk og ukjent tettesjikt/membran.

- Mer enn halvparten av forventet brukstid er passert på slukløsningen.
- Mer enn halvparten av forventet brukstid er passert på membranløsningen.

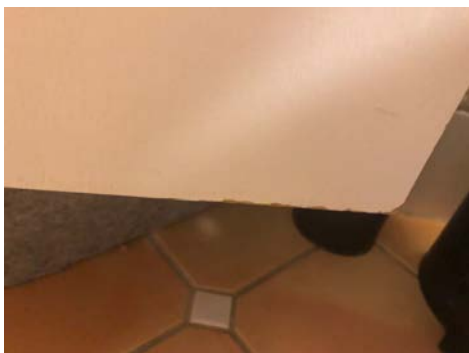
Speil, servantskap og veggskap.
Wc, servant og dusj.

Slitt innredning. Svellskader i servantskap. Tapet dusjhode.

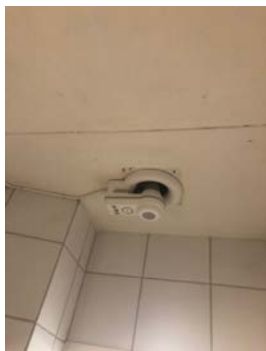
Det er elektrisk styrt vifte.

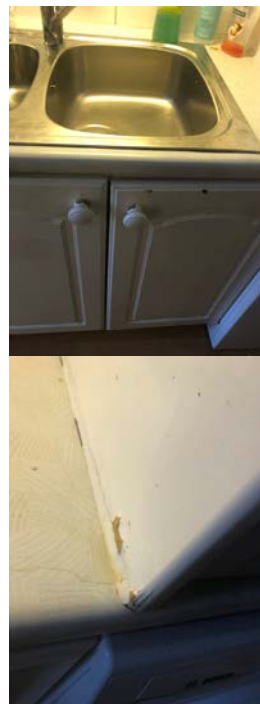
Hvit profilert kjøkkeninnredning med laminat benkeplate. Flisfelt. Oppvaskkum og uttak til oppvaskmaskin/vaskemaskin.

Påregnelig med utskiftning/modernisering etterhvert.
Anbefales etablering av lekkasjesikring på kjøkken.

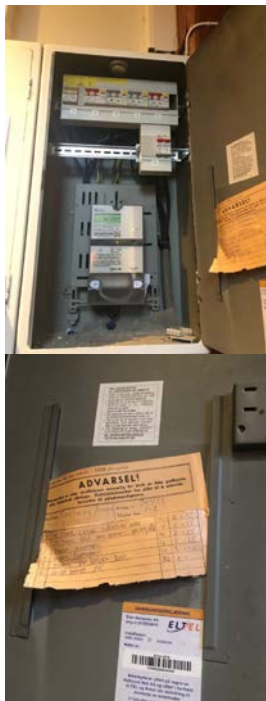
På generelt grunnlag anbefales kontroll av el-anlegget i hele leiligheten. Eldre el-anlegg i deler av leiligheten.
