## Skap din drømmeleilighet! Oppussingsobjekt - 2-roms i 2. etasje med balkong - VV/fyring inkl.

Skap din drømmeleilighet i Dælenenggata 40E!

# Tilstandsrapport

## BOLIGBYGG MED FLERE BOENHETER

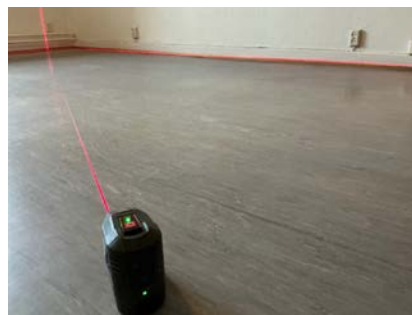
- Det er målt høydeforskjell på mellom 15-30 mm gjennom hele rommet. Tilstandsgrad 2 gis med bakgrunn i standardens krav til godkjente måleavvik.
- Målt høydeforskjell på over 20 mm innenfor en lengde på 2 meter. Tilstandsgrad 3 gis med bakgrunn i standardens krav til godkjente måleavvik.

Nivellering soverom, avvik ca. 20 mm gjennom hele rommet

- For å få tilstandsgrad 0 eller 1 må høydeforskjeller rettes opp. Ytterligere undersøkelser må foretas for å få kartlagt omfanget for utbedring.

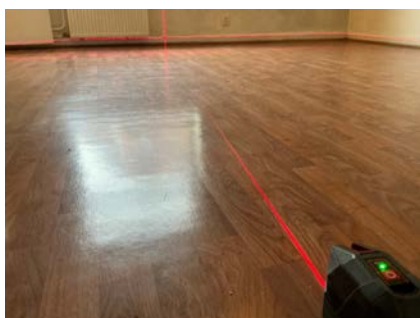
Nivellering stu, avvik ca. 15-30 mm

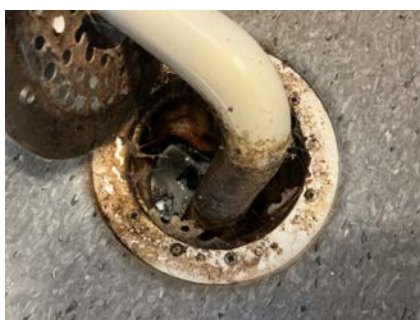
Eldre sluk

- Våtrommet må totalrenoveres. Alle forhold med tettesjikt, våtsone, sluk m.m. må dokumenteres.
- Manglende oppgradering av våtrommet medfører høy risiko for at konstruksjonene ikke vil tåle vanlig bruk av vann eller lekkasjer. Dette kan føre til fuktskader på tilstøtende konstruksjoner.

Kostnadsestimat: 100 000 - 300 000

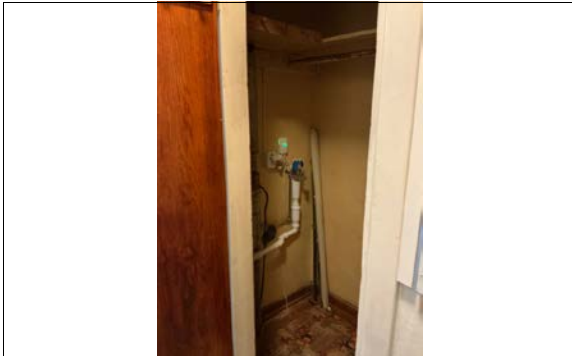
Opplegg for vaskemaskin i kott
