Vaskarryssveien 22, 7374 RØROS

Flott, nyere (2021) og romslig enebolig med attraktiv beliggenhet i Gjøsvika. Garasje og carport. Terrasse og vinterhage.

Velkommen til Vaskarryssveien 22

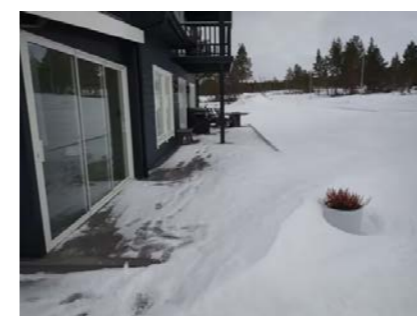
6.5 Balkong, terrasse, platting: Platting ved stue og kjøkken

Tilgjengelighet	Ikke tilgjengelig
Oppsummering av balkong, terrasse, platting	TG-IU
Det er etablert en impregnert terrasseplatting i tre langs stue- og kjøkkenvegg.	
-Gulvet er snødekt. Kontrollen er dermed begrenset.	
Anbefalte tiltak / ytterligere undersøkelser anbefales	
-Det bør foretas nærmere undersøkelser av platting når den er snøfri.

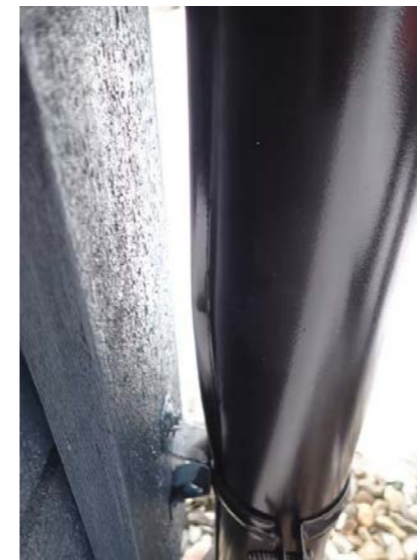
6.10 Renner og nedløp

-Det ble registrert deformasjon i 2 nedløpsrør, som er et symptom på frostspreng.

Type	Metall
Renner og nedløp er utført i lakkert metall.	
Er det utført arbeider på anlegget etter byggeår?	Ja
Det ble etablert takrenner og nedløp på vinterhage i 2024.	
Er det synlige skader på renner/nedløp?	Ja
Oppsummering av renner og nedløp	TG-2
-Det ble registrert deformasjon i 2 nedløpsrør, som er et symptom på frostspreng. TG 2 på grunn av påviste forhold.	
Anbefalte tiltak / ytterligere undersøkelser anbefales	
-Nedløp er ikke funksjonstestet av undertegnede. Nærmere undersøkelser anbefales. Ved uttetheter bør utskiftinger foretas. Deler med deformasjon må skiftes for å lukke avvik.

-Nedløp er ikke funksjonstestet av undertegnede. Nærmere undersøkelser anbefales. Ved uttetheter bør utskiftinger foretas. Deler med deformasjon må skiftes for å lukke avvik.

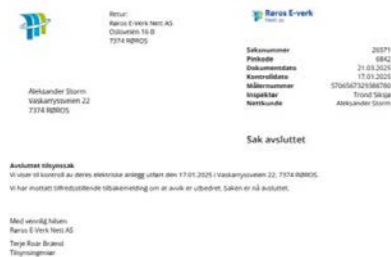
6.21 Elektrisk

Er det foretatt kontroll av det lokale el tilsyn i løpet av de siste 5 år	Ja
Oppsummering av elektrisk	TG-0
Sikringsskap med automatsikringer er plassert i teknisk rom. Det er skjult elektrisk anlegg. Anlegget ble installert av Nord-Østerdal Elektroservice AS.	
-Det ble utført tilsyn på anlegget den 17-01-2025. Avvik er utbedret og saken er avsluttet.	
-Det foreligger samsvarserklæring for utførte arbeider i Boligmappa.no.

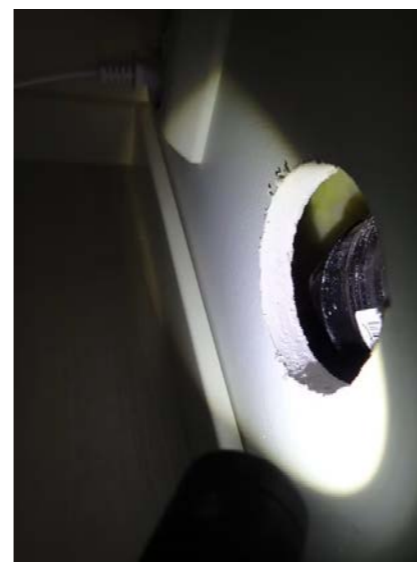
6.24 Våtrom: Bad, loftsetasje

Overflate	
Beskrivelse av overflate	
Flislagt gulv og våtromsplater på vegger. Takess i himling.	
Er det gjennomført arbeider etter opprinnelig byggeår?	Ja
Det ble utbedret deler av flisgulvet etter at det ble påvist trapping på flis. Arbeidet ble tatt som reklamasjonssak i 2022.	
Er det påvist avvik i krav om høydeforskjell på tettesjikt/fall til sluk?	Nei
Er det fare for at lekkasjevann fra installasjoner i rommet ikke når sluket?	Nei
Er vindu eller dør plassert i våtsone (utsatt for vannsprut)?	Ja
Er materialet i dør/vindu uegnet for plassering i våtsone?	Nei
Er det gjennomføringer i vegg/tak mot kald sone?	Nei
Er det registrert riss, sprekker i fuger, bom (hulrom) under flis?	Nei
Er det påvist tegn på sopp/råteskader/fuktskader på overflater eller skadedyr?	Nei

Er det registrert knirk i gulvet?	Ikke aktuelt (gjelder ikke flislagt gulv)
Oppsummering av overflater TG-0	
-Det er fremlagt bilder som dokumenterer utførelsen av membranen. Fallforhold til sluk, og høydeforskjell mellom topp sluk og topp membran ved dør er tilfredsstillende. -Vindu er plassert i våtsone, men det er plater på veggene, og tilstrekkelig vannsikkerhet mot vinduet ved bruk av dusjdør.

Oppsummering av fukt	TG-0
-Det er foretatt hulltaking med 73 mm hullbor fra tilstøtende soverom. Kontrollen begrenses til inspeksjon i borehullet, da det ligger et avløpsrør innenfor hullet. Fuktmålinger på overflater ble foretatt, og undersøkelsen viser ingen tegn til skader eller fukt i konstruksjonen.

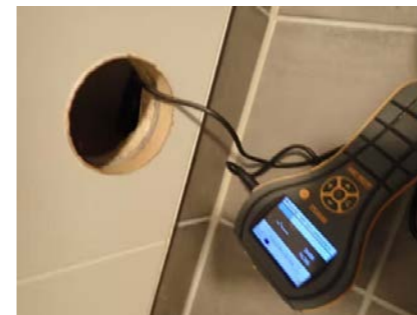
6.25 Våtrom: Bad, 1. etasje

Beskrivelse av overflate	
Flislagt gulv og vegg. Takess i himling.	
Er det gjennomført arbeider etter opprinnelig byggeår?	Ja
-Det ble satt inn en vaskeromsinnredning med egeninnsats, samme år som byggeår.	
Er det påvist avvik i krav om høydeforskjell på tettesjikt/fall til sluk?	Nei
Er det fare for at lekkasjevann fra installasjoner i rommet ikke når sluket?	Nei
Er vindu eller dør plassert i våtsone (utsatt for vannsprut)?	Nei
Er det gjennomføringer i vegg/tak mot kald sone?	Nei
Er det registrert riss, sprekker i fuger, bom (hulrom) under flis?	Nei
Er det påvist tegn på sopp/råteskader/fuktskader på overflater eller skadedyr?	Nei
Er det registrert knirk i gulvet?	Ikke aktuelt (gjelder ikke flislagt gulv)
Oppsummering av overflater TG-1	
-Fallforhold til sluk, og høydeforskjell mellom topp sluk og topp membran ved dør er tilfredsstillende. -Vinduet er plassert i våtsone, men det er fremlagt tilfredsstillende dokumentasjon på utført tettesjikt inn i vinduskarmen. -Langs den ene vegg i dusjonen har silikonfugen begynt å miste vedheft/sprekke.

TG 1 er satt i stedet for TG 0 på grunn av mindre avvik på silikonfuge.
