# Tilstandsrapport

📍 Døliringen 30 A, 2050 JESSHEIM

# gnr. 132, bnr. 321

Rapportdato: 18.04.2024

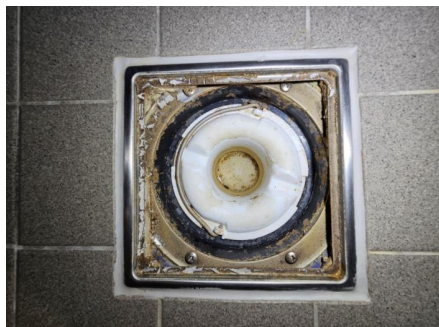
Sluk.

Plastsluk med klemring for membran. Membran/slukmansjett er synlig i sluk. For øvrig lot det seg ikke konstatere hvordan membran er anlagt da det krever

inngrep i konstruksjonen. Membran og sluk vurderes også i forhold til alder.
